Schriftenreihe
Konstruktiver Ingenieurbau Dresden
Heft 67

**12. SYMPOSIUM
EXPERIMENTELLE UNTERSUCHUNGEN
VON BAUKONSTRUKTIONEN**

01. Juni 2023

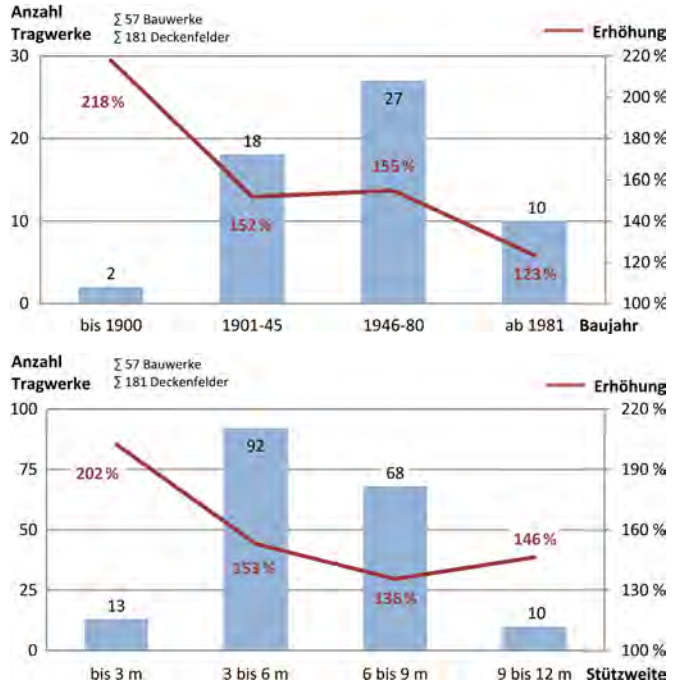
Bild 1: Durchschnittlich erreichte mittlere Nutzlasterhöhung (100 % = rechnerische Prognose) in Abhängigkeit des Baujahrs (oben) und der Stützweite (unten)

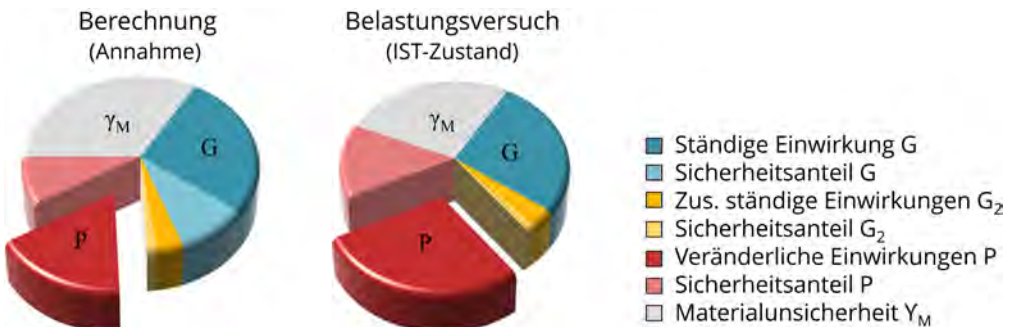
Bild 2: Steigerungspotenzial der Nutzlast durch Belastungsversuche (Torte = Gesamttragfähigkeit einer Massivdecke)

Alle aufgezeigten Nutzlaststeigerungen sind der Quotient aus experimentellem zu rechnerischem Ergebnis, das zu den Belastungsversuchen geführt hat. Bild 1, Tabelle 1 und Tabelle 2 zeigen die Abhängigkeit zwischen Rechenmodell und Ergebnis. Umso älter die Konstruktion, umso schwieriger ist der Lastabtrag mit den heutigen mathematischen Modellen zu beschreiben. Umso moderner die Baukonstruktion, umso besser passen die mathematischen Modelle zur gebauten Realität.

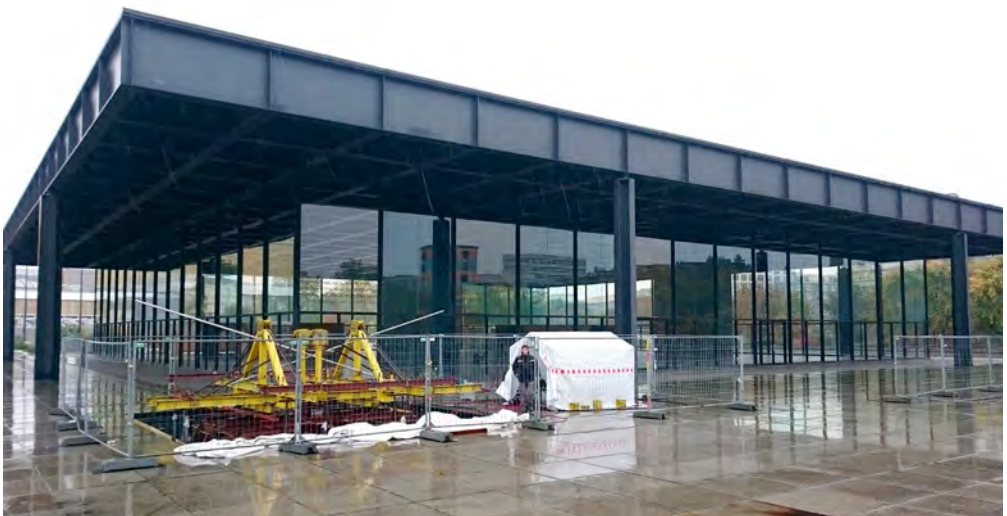
Daher wurden 2015 in ausgewählten Feldern Probelastungen durchgeführt. In und vor der weltbekannten Halle wurden mobile Stahlrahmen errichtet, die unter den Plattenrändern verankert waren (Bild 4). Hydraulische Pressen

Bild 4: Versuchsfeld vor der Nationalgalerie

übten auf der Platte an den Stellen Druck aus, die zuvor in Vergleichsberechnungen ermittelt wurden, um die maßgebenden Querkräfte in den Stegen zu erzeugen. Eine umfangreiche Messausstattung versetzte das Versuchsteam in die Lage, zeitgleich die Bauwerksreaktionen zu analysieren, um bei kritischen Ereignissen den Versuch sofort beenden zu können. Denn weder die Gebrauchstauglichkeit noch die Dauerhaftigkeit der Bauteile durfte negativ beeinflusst werden. Wegen des Risikos eines schlagartigen Versagens im Schubbereich wurde daher neben der obligatorischen Durchbiegungs- und Dehnungsmessung auch eine Schallemissionsanalyse installiert. Sie horchte während der Belastung in den Beton hinein und sollte frühzeitig besondere Ereignisse erkennen, beispielsweise Rissbildung oder Rissuferreißung.

Die Lasten wurden zyklisch in Stufen bis zur Versuchsziellast gesteigert, um die maßgebenden Beanspruchungen inklusive aller Teilsicherheitsfaktoren im Tragwerk zu erzeugen. Weil kein Grenzwertkriterium verletzt wurde, war die gewünschte Nutzlast von $5,0 \text{ kN/m}^2$ nachgewiesen und eine aufwändige konventionelle Ertüchtigung beziehungsweise Abriss und Neubau der Decken ließen sich vermeiden.

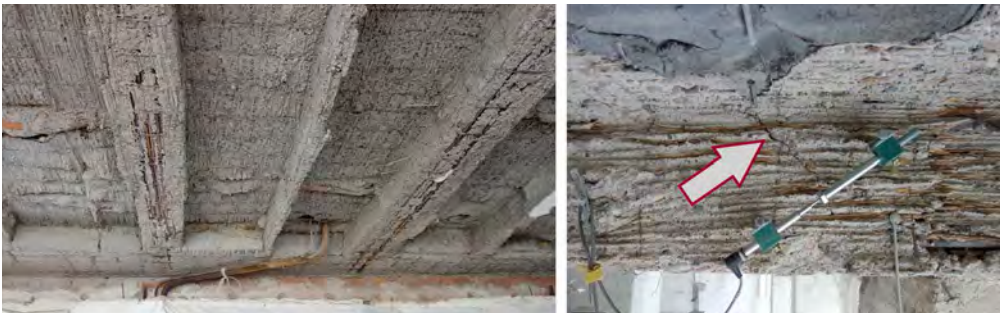
Bild 5: Wayss'sche Rohrzellendecke (links) mit auflagernahem Schubriss (rechts)

An allen Decken wurden die verlorene Schalung aus Rohrzellenkästen entfernt und die Oberfläche gestrahlt, so dass der Zustand begutachtet werden konnte (Bild 5, links). Teilweise waren die Schalungskästen verrutscht, so dass die Rippenbreiten sehr ungleichmäßig ausgefallen waren. Bei vielen Rippen lag die Bewehrung frei und vereinzelt zeichneten sich bei schmalen Rippen ($b \leq 11 \text{ cm}$) auflagernah bereits Schubrisse ab (Bild 5, rechts). Diese vorgeschädigten Rippen konnten nur für ein Lastniveau $p = 3,28 \text{ kN/m}^2$ zzgl. Trennwandzuschlag nachgewiesen werden und mussten konventionell verstärkt werden. Alle anderen Bereiche waren ausreichend tragsicher.

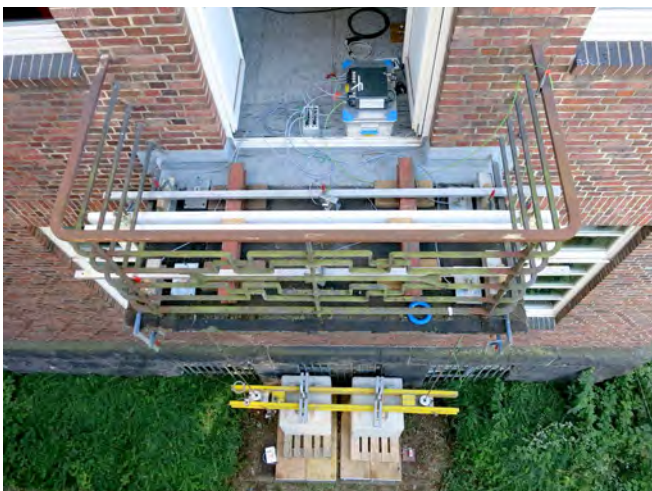
Das Tragsystem von denkmalgeschützten Balkonen, 1928 nach Plänen von Hans Ohnesorge erbaut, konnte zwar durch zerstörungsarme Voruntersuchungen identifiziert werden, eine Aussage über die Tragfähigkeit war jedoch ohne genaue Kenntnis der Bewehrung, einschließlich Festigkeiten, Lage und Verankerung, nicht möglich. Mit Belastungsversuchen (Bild 6) konnte eine ausreichende Tragfähigkeit nachgewiesen werden, so dass die Balkone für die aktuellen Lastansätze aus Schnee- und Verkehrslast freigegeben werden konnten. Für die Tests wurde Ballast am Boden platziert, gegen den die Balkone hydraulisch gezogen werden konnten. Ein interessanter Nebeneffekt war, dass bei einem Balkon der mittragende Effekt der massiven Balkongeländer bestimmt werden konnte – der Ver-

Bild 6: Denkmalgeschützter Balkon mit unbekanntem Lastabtrag (Bewehrung)

gleich der beiden Messungen (mit und ohne Geländerbefestigung) zeigte jedoch keine großen Unterschiede in den Kraft-Reaktions-Kurven.

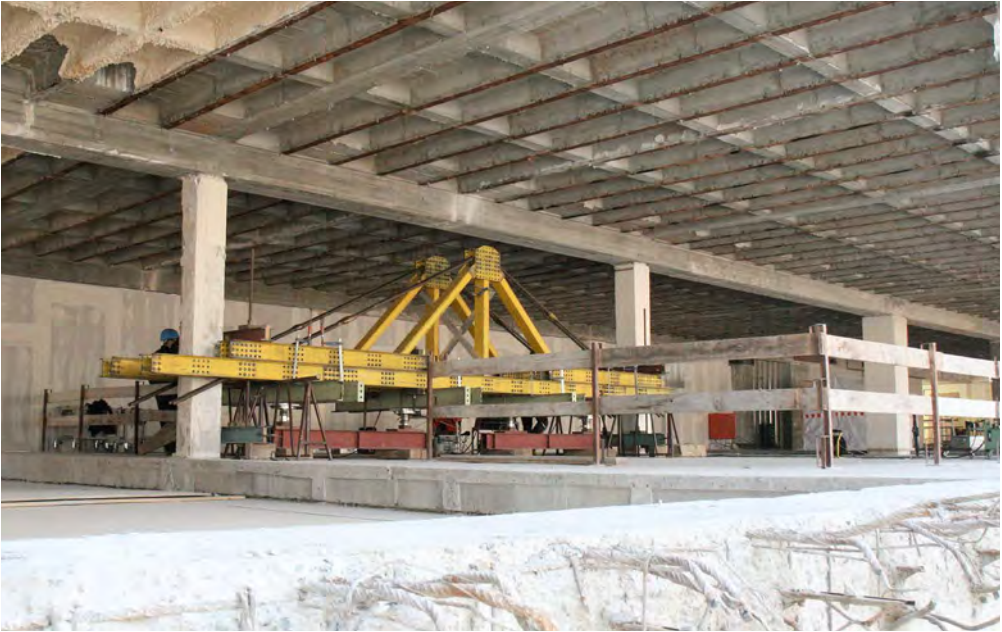
Bild 7: Herausgetrennte Deckenbereiche veränderten die Statik

Ein Stahlbetonskelettbau aus dem Jahr 1965 wurde 2014 umfangreich umgebaut. Während des Bauprozesses wurden innenliegende Bereiche der sogenannten Kaiserdecken [18] abgerissen, wodurch sich die statischen Systeme und Beanspruchungen der durchlaufenden Rippendecken erheblich veränderten. Aus ehemaligen Innenfeldern wurden Endfelder mit bis zu 37 % Veränderungen von Feld- und Stützmomenten, die nur noch experimentell unter Ausnutzung vorhandener Tragreserven nachgewiesen werden konnten (Bild 7).

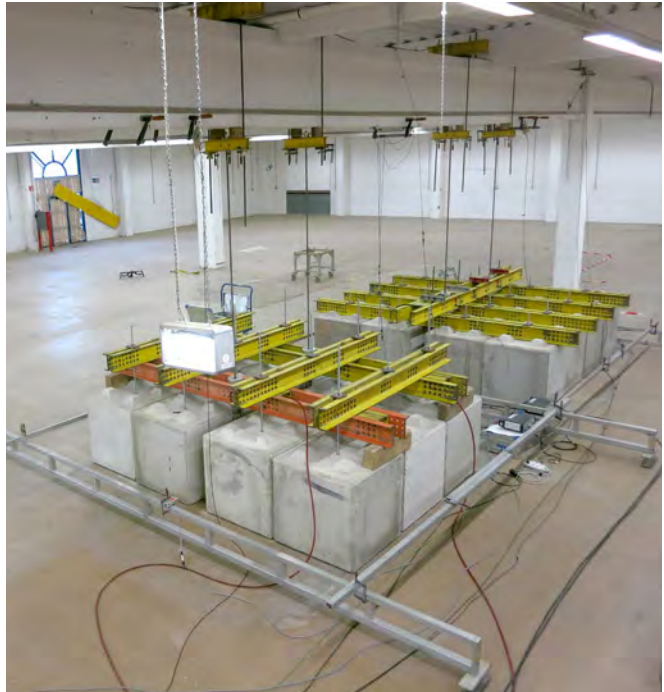
böhrungen festgestellt wurde, dass einige Spannglieder angebohrt und damit beschädigt waren. Rechnerisch als Totalausfall zu bewerten, wurde im Belastungsversuch eine ausreichende Resttragfähigkeit der geschädigten Spannbetonbinder nachgewiesen (Bild 8).

Bild 8: Test eines Spannbetonbinders mit angebohrten Spannritzten

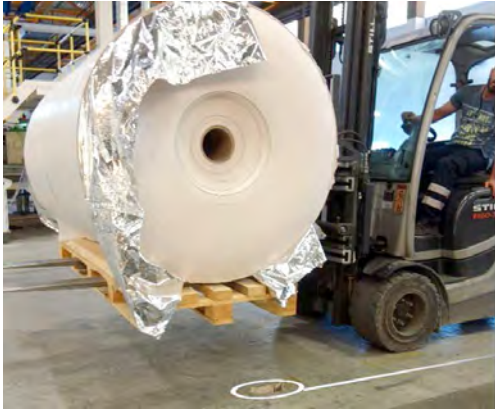
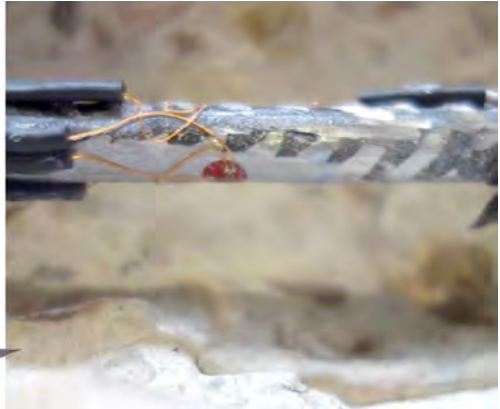
Bild 9: Dehnungsmessung am freigelegten Bewehrungsstahl

bleiben, so dass ein genauer Ermüdungsnachweis nicht geführt werden musste. Dazu wurde an den maßgebenden Stellen Bewehrungsstahl freigelegt und mit Dehnungsmessstreifen ausgestattet (Bild 9).

Anschließend wurden Kurzzeitmessungen mit kontrollierten Überfahrten durchgeführt (Abmessungen und Gewichte bekannt), bevor die Messkette eine Woche lang dazu genutzt wurde, um die Schwingbreiten im regulären Betrieb aufzuzeichnen. Aus den Messwerten ließ sich entnehmen, dass

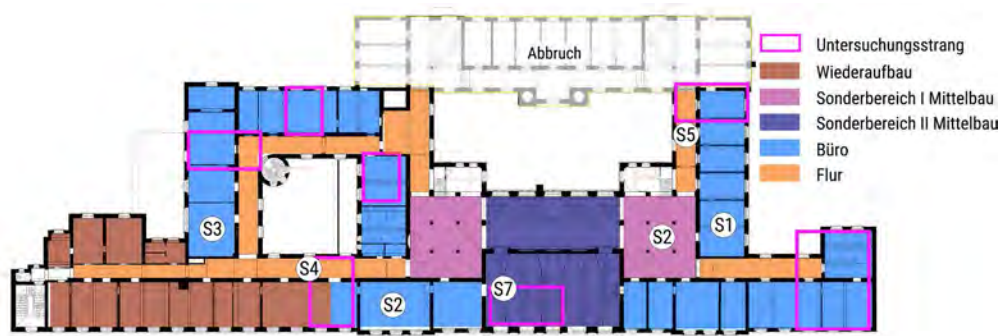
Bild 5: Teilbereiche, Untersuchungsstränge und Versuchsstandorte (S)

Eine wichtige Arbeitsthese im ersten Iterationsschritt war die Einteilung des Gebäudes in Teilbereiche, in denen gleiche statische Systeme, Deckentypen oder gleiche Ausbaulasten vermutet wurden. Hierzu wurde der Grundriss anhand der Bauzeit, seiner Geometrie und der dazugehörigen Nutzung (Büro/Flur, Sonderbereiche) in fünf Teilbereiche untergliedert. In diesen Teilbereichen wurden unter Beachtung der Eingriffe (Erschließungskerne) Untersuchungsstränge über die Gebäudehöhe definiert (Bild 5).

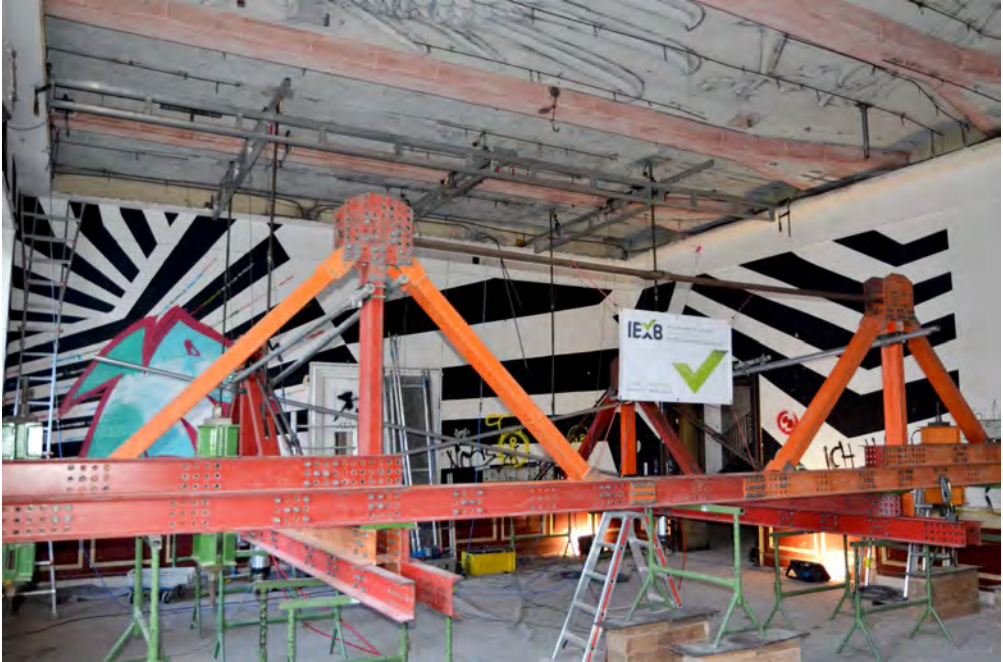
Bild 10: Belastungsrahmen und Messtechnik im ehemaligen Sitzungssaal

Bei diesem Projekt kamen zur Überwachung des Querkraftbereichs die Schallemissionsanalyse (SEA) als zusätzliches Überwachungssystem zum Einsatz. Bei Belastungsuntersuchungen an Massivbauwerken kündigt sich in der Regel ein duktiles Versagen der belasteten Bauteile durch messbare Mikrorissbildungen an. Mittels des hochempfindlichen Verfahrens der SEA wird die Detektion solcher sich bildender Mikrorisse ermöglicht. Ziel der Messungen war es, eventuelle Rissbildungen frühzeitig zu erkennen und so eine Schädigung des Bauwerkes durch unzulässige Rissweiten oder gar ein lokales oder globales Versagen gezielt zu vermeiden.

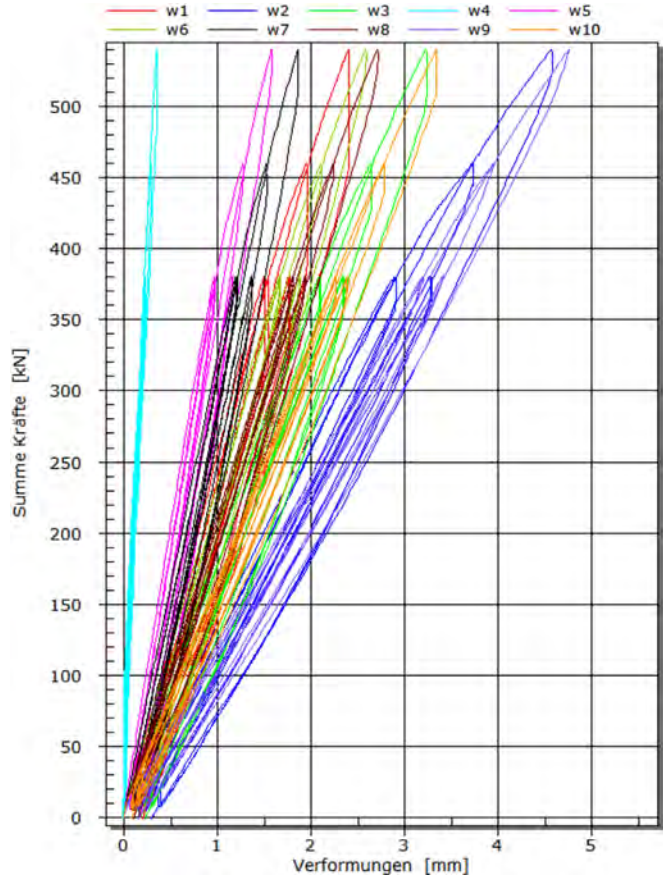
Bild 11: Beispiel: Last-Verformungs-Kurven Standort 7

Die Verformungswerte aller übrigen Deckensysteme bewegten sich deutlich unterhalb $l/1.000$ im linear-elastischen Bereich, vgl. Bild 11, in welchem die verschiedenen Wegaufnehmer w1–w10 farblich dargestellt sind. Es konnte keine signifikante Rissbildung infolge der Belastungen bis zum Ziellastniveau festgestellt werden.

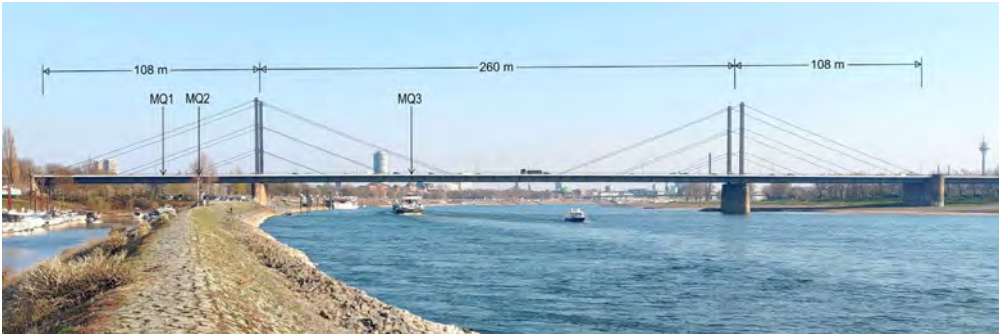
Bild 1: Ansicht der Strombrücke der Theodor-Heuss-Brücke mit Markierung der Messquerschnitte (MQ1-3)

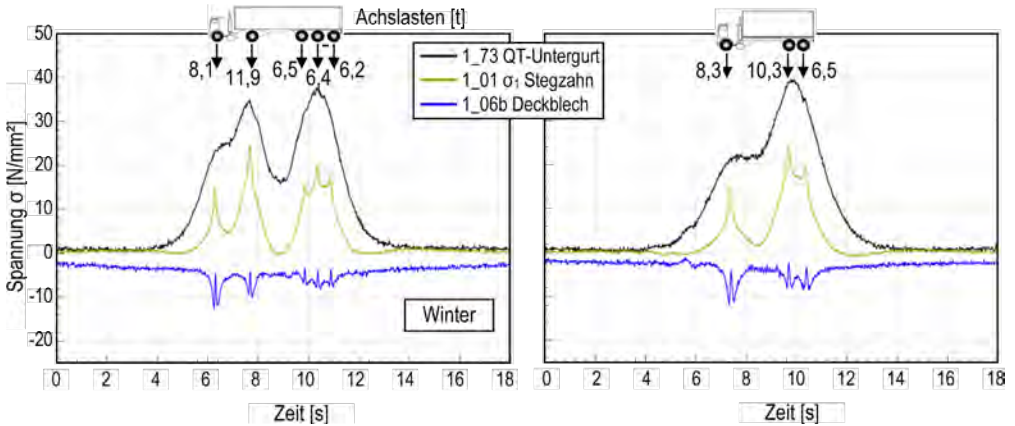
Bild 8: Spannungs-Zeit-Verlauf an drei Messstellen während Überfahrten mit zwei Lkw-Typen

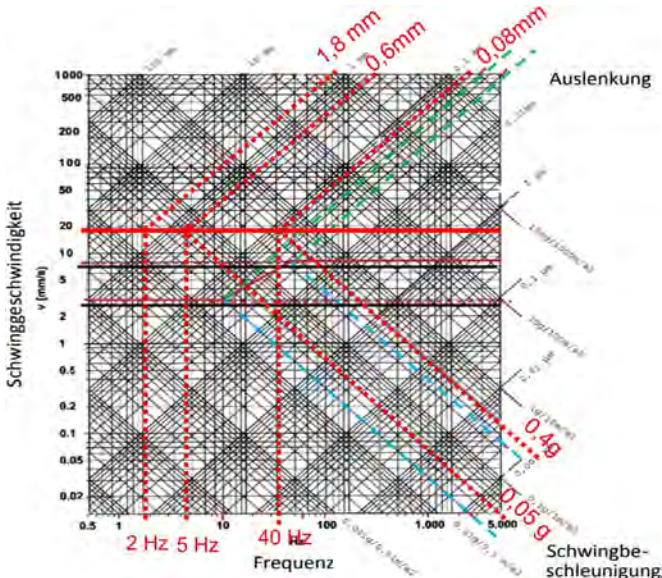
Bild 2: Frequenzabhängigkeit der dynamischen Größen/Amplituden beim derzeit oft empfohlenen Grenzwert von 20 mm/s (rot)

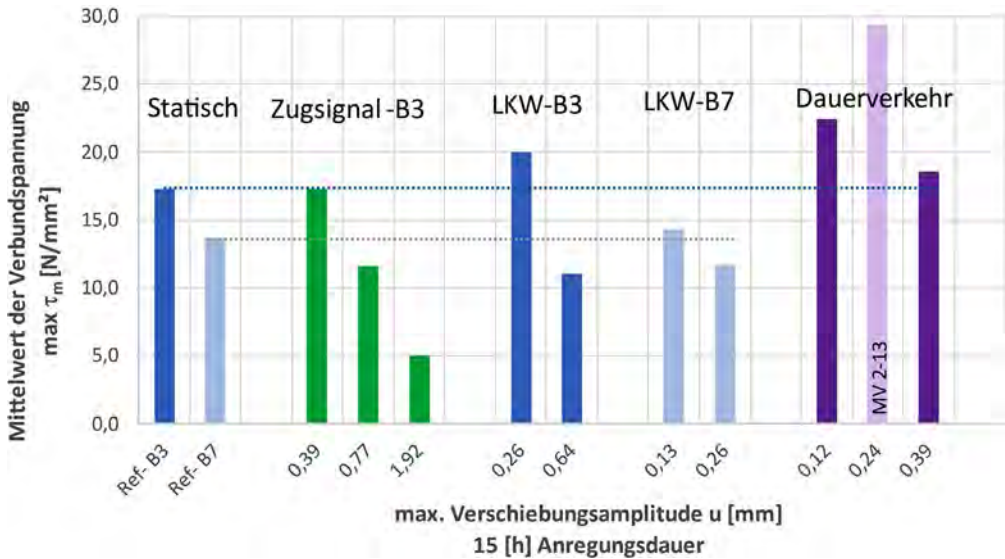
Bild 11: Gegenüberstellung der maximalen Verbundspannungen in Abhängigkeit von der Verschiebungsamplitude am Schwingtisch

Noch klarer werden die Zusammenhänge, wenn die Ergebnisse in Abhängigkeit von Verschiebungsamplituden betrachtet werden, siehe Bild 11. Der Dauerverkehr weist hier aufgrund der breitbandigen Anregung wesentlich geringere Verschiebewege auf als etwa die Anregung durch Zugüberfahrten. Dies legt den Rückschluss nahe, dass die relative Verschiebung der maßgebliche Schädigungsparameter ist. Zusätzlich deutet eine Anregung bei kleinen Verschiebungswegen auf eine Nachverdichtung hin, die sich positiv auf die Verbundfestigkeiten auswirkt. Die angegebenen Verschiebewege beziehen sich auf den Schwingtisch. An der Probe kommen ca. 60 % an (siehe Bild 9). Das würde mit Blick auf die Ergebnisse der Dauerverkehrsanregung bedeuten, dass eine optimale Verdichtung (Verbesserung des Verbundes) bei $0,24 \text{ mm} \cdot 0,6 = 0,144 \text{ mm}$ erreicht wird, wäh-

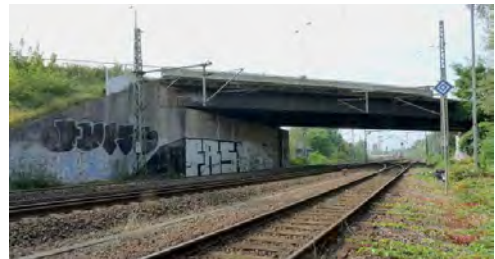
Bei der Brücke über die Anlagen der DB im Zuge der B 1 in Brandenburg an der Havel kommt dieser Anwendungsfall zum Einsatz (Bild 3). Das Bauwerk wurde 1971 als einfeldriger Überbau mit einer Stützweite von 47 m errichtet. Die beiden Fahrtrichtungen werden von separaten, parallel liegenden Überbauten überführt. Deren Querschnitt ist nahezu identisch und besteht aus zwei Stahlhohlkästen mit orthotroper Fahrbahn.

Bild 3: Brücke über die Gleise der DB im Zuge der B 1 in Brandenburg an der Havel

An dem Bauwerk wurden durch die Bauwerksprüfung zahlreiche Schäden aufgenommen, u. a. Querschnittsminderungen infolge Korrosion, Ermüdungsrisse in der Fahrbahn und eine außerplanmäßige Stellung der Rollenlager. Durch eine objektbezogene Schadensanalyse (OSA) konnte gezeigt werden, dass die Lagerstellungen auf eine Schiefstellung der Widerlager infolge von Setzungen zurückzuführen sind [7]. Geodätische Vermessungen der Widerlager zeigten, dass dieser Prozess noch nicht abgeklungen ist und somit weitere Verkipnungen zu

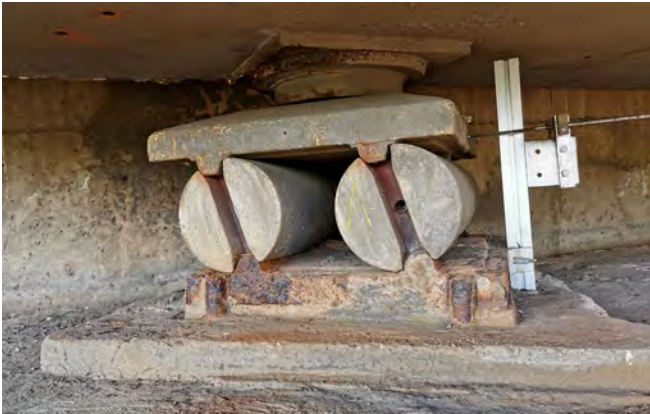
Bild 4: Installiertes Monitoringsystem an den Lagern (oben) sowie exemplarische Auswertung der Messdaten für ein Jahr (unten)

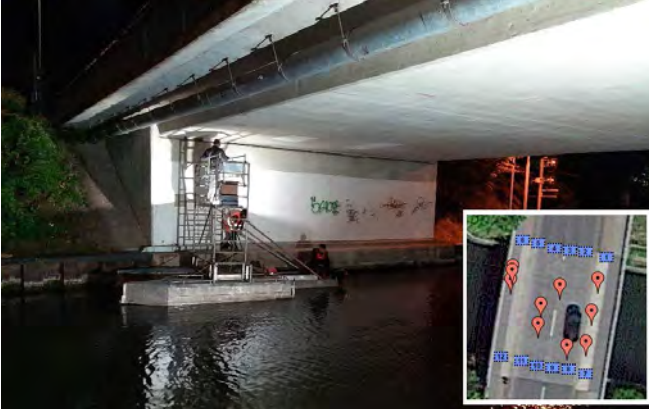
Aufgrund der Verkehrsbedeutung des Bauwerks ist eine Sperrung für den Verkehr nur im äußersten Fall zulässig. Aus diesem Grund wurde ein Monitoring mittels Schallemission vor Ort angebracht. Die Messanlage besteht insgesamt aus zwölf Schallemissionssensoren, die jeweils außerhalb der Fahrrinne der Havel angeordnet sind. Seit Inbetriebnahme wurden bis Ende 2022 insgesamt zehn Spanndrahtbrüche am Bauwerk erfasst (Bild 6). Die Bauwerksprüfung konnte somit ereignisbasiert veranlasst werden.

Bild 6: Installation des Monitoringsystems und Lokalisierung von Spanndrahtbrüchen (Detail rechts unten)

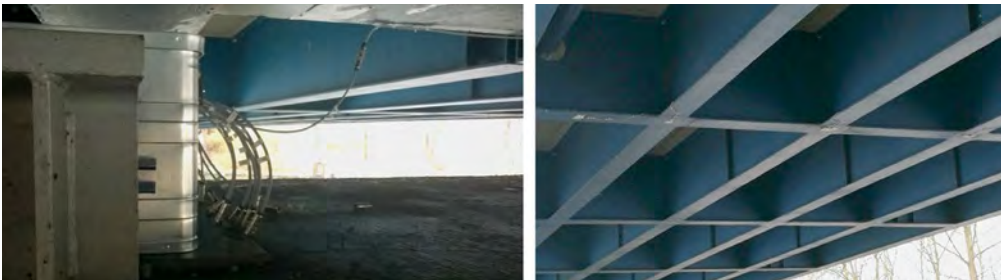
Bild 8: Messzentrale, eingerichtet auf der Widerlagerbank (links), Lage der Dehnmessstreifen im Messquerschnitt (rechts)

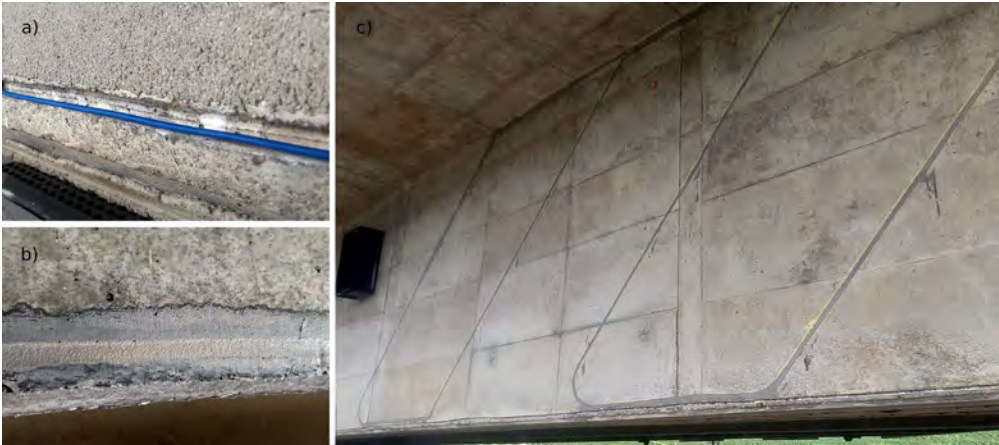
Bild 3: a) Oberflächennahe Verlegung der Sensorfaser in einer Nut, b) Installation der Messfaser nach der Verklebung, c) Ansicht der schleifenförmigen Sensorverlegung während der Installation

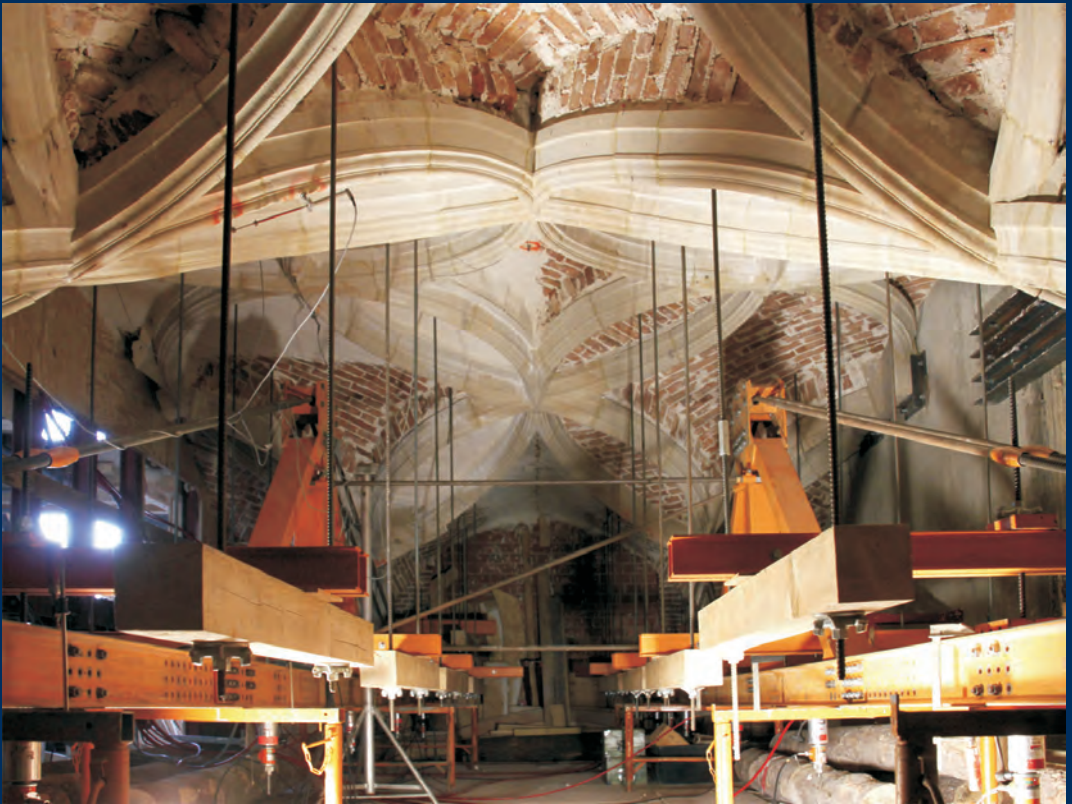
Belastungstest am Probejoch des Schlingrippengewölbes der Schützkapelle des
Dresdner Schlosses [Foto: Silke Scheerer]

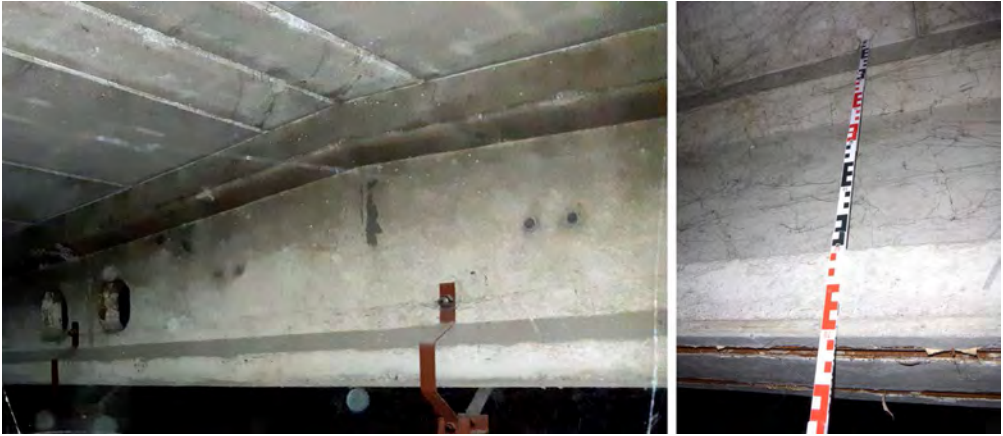
In Vorbereitung der Bauausführung wurde nach Öffnen der Abhangdecke festgestellt, dass anstelle von Fachwerkbindern Stahl- oder Spannbetonbinder verbaut worden waren (Bild 3). Zu dieser Umplanung waren in den Bestandsunterlagen keinerlei Hinweise zu finden. Typ und Bewehrungsgehalt waren völlig unbekannt. Aufgrund der geringen Spannweite von zwölf Metern waren sowohl Ausführungen mit massiver schlaffer Bewehrung als auch in Spannbetonbauweise mit Spannstahl im Hüllrohr oder Einzellitzen in direktem Verbund denkbar.

Bild 3: Tatsächliche Ausführung des Binders in Stahl- bzw. Spannbetonbauweise

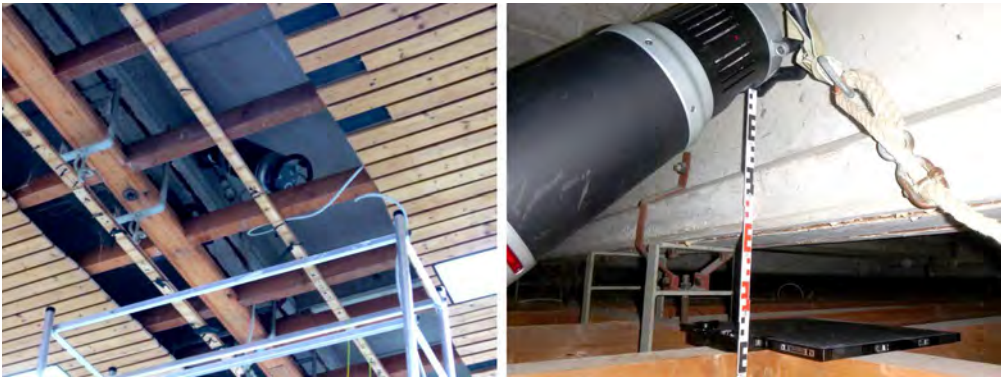
Bild 4: Anordnung von Röntgenröhre und Digitaldetektor für die Durchstrahlungsprüfung (exemplarisch)

eingebaute Montageschienen – hätten übliche zerstörungsfreie oder minimalinvasive Prüfverfahren (Wirbelstrom, Radar, Ultraschall, Endoskopie) keine ausreichende Aussagesicherheit geboten. Ein größerer zerstörender Eingriff in den Binder kam aufgrund des unbekanntem Lastabtrags nicht infrage. Für die zielführende Identifikation des Bauteilaufbaus verblieb somit nur die Radiographie.

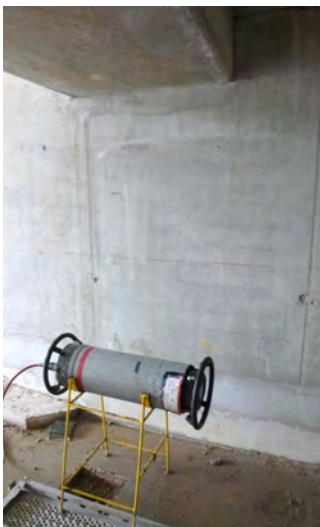
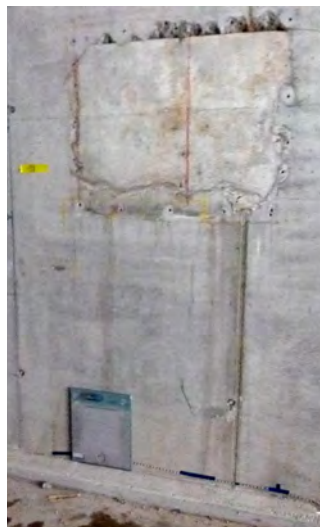
Bild 10 zeigt den Prüfaufbau beidseits der Wand. Röntgenröhre und Detektor haben einen Abstand von etwa 1 m, der Detektor liegt an der Rückseite der Wand an. Da es sich hier um einen geometrisch einfachen Prüfaufbau handelt, kann bei bekannter Tiefenlage der Durchmesser der Bewehrung ohne weiteres sehr genau bestimmt werden.

Bild 10: Prüfaufbau mit Röntgenröhre (links) und Detektor (Speicherfolie, rechts)

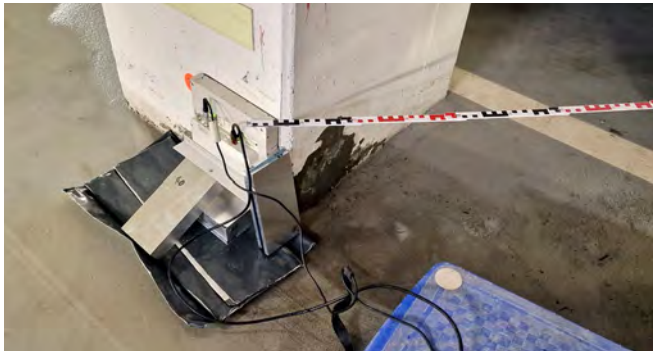
Bild 13: Versuchsaufbau für die Durchstrahlung von Stützecken für den Zustandsnachweis des Eckeisens (Horizontalschnitt) und Prüfaufbau vor Ort

Die Bilder 13 und 14 zeigen exemplarisch den Versuchsaufbau einer solchen Prüfung, das Röntgenbild und eine Skizze der abgebildeten Eisen. Im Röntgenbild sind der Fußbereich der Stütze mit vertikalem Eckeisen (Nr. (4) in Bild 14), augenscheinlich zusammengeschobenen Bügeln (ggf. Bügelschloss und zweiter Bügel, Nr. (5)) sowie ein weiteres Vertikaleisen (außenliegende Rippfung erkennbar) zu erkennen.

gefährdeten Eckeisen etwaige Querschnittsverluste ohne Bauteilöffnung feststellen zu können (Bild 13). Dies kann insbesondere bei hochbelasteten (ggf. rechnerisch überbelasteten), augenscheinlich schadhaften Stützen von Interesse sein, bei denen eine weitere Schwächung des Betonquerschnitts möglichst zu vermeiden ist. Nebenbei ist die sichere, exakte Bestimmung von Bewehrungsdurchmessern möglich (vgl. Abschnitt 2.2). Eine Durchstrahlung übereck ist unabhängig von Länge und Breite der Stütze

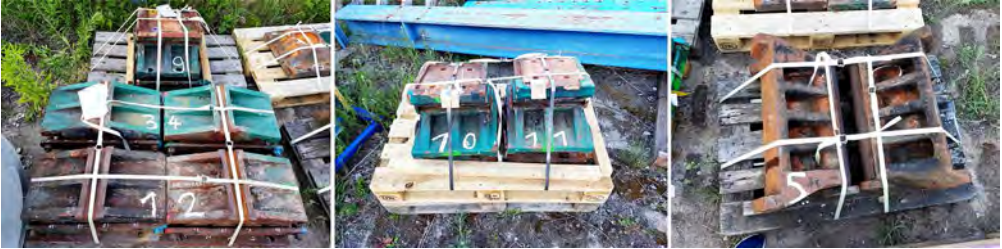
Bild 3: Auswahl der angelieferten Lager für die zweite Studie

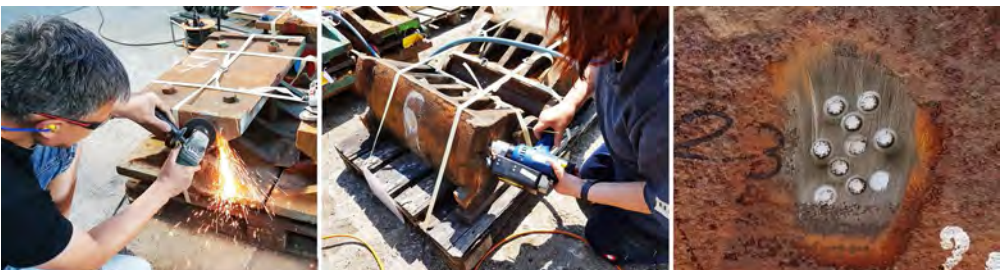
Bild 4: Eingrenzung der Untersuchungsmasse

Für die Analyse der Werkstoffrezeptur wurden die Stahlgussteile aller Lager mit mindestens zwei Probestellen präpariert und hierfür die äußere Farb- bzw. Rostschicht sowie die darunterliegende Zunder- sowie eine erfahrungsgemäß etwa 1 mm starke, entkohlte Schicht abgeschliffen (Bild 4, links) und zudem unmittelbar vor den Einzelmessungen etwaiger Flugrost

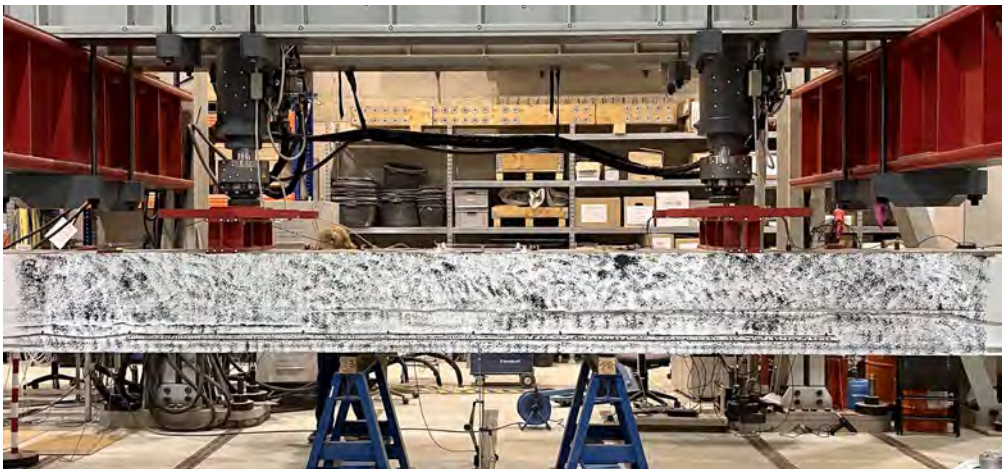
Bild 6: Probekörper im Belastungsrahmen mit Oberflächenmuster für DIC-Messung

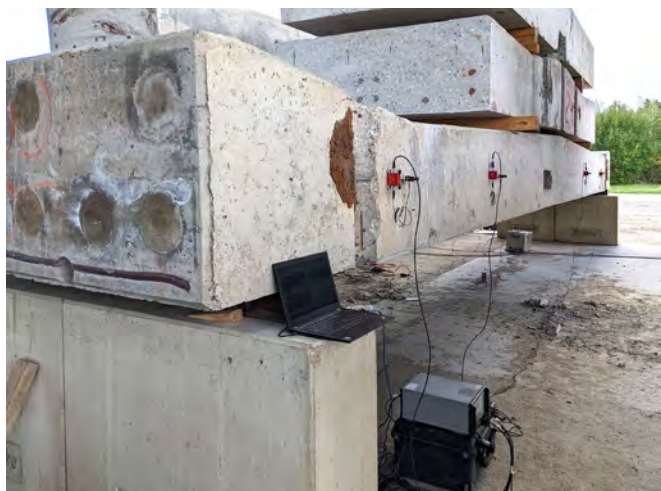
Bild 4: Der BTE-Träger für Messungen mit DAS und SEA

An einem dieser BTE-Träger wurden Messungen sowohl mit Hilfe von DAS als auch SEA durchgeführt (Bild 4). Der für die Experimente verwendete BTE-Träger wurde im Jahr 1970 mit zehn Bündelspanngliedern (BSG) vorgespannt und mit den Maßen von 12 m × 2 m × 0,8 m hergestellt. Solche BTE-Träger sind Fertigteilelemente, die in der ehemaligen DDR serienmäßig für Brücken hergestellt und verbaut wurden. Jedes BSG besteht aus 24 vergüteten Hennigsdorfer Spannstählen St 140/160 mit einem Nennquerschnitt von jeweils 50 mm². Sechs von den insgesamt zehn Spanngliedern waren vor der Untersuchung bereits durch Seilsägen zerschnitten worden.

Bei den Experimenten wurden zwei der vier verbliebenen Spannglieder durchtrennt, während der BTE-Träger mit vier Einzellasten von jeweils 100 kN belastet wurde. Um die Zugänglichkeit der Spannglieder während der Experimente zu sichern, wurde der BTE-Träger vor der Untersuchung an vorgesehenen Sägeschnitten geöffnet.

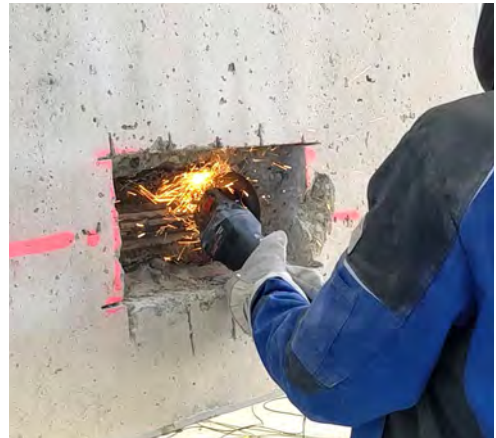
Bild 6: Durchtrennung der Spannglieder mittels Trennschleifer an Sägeschnitten

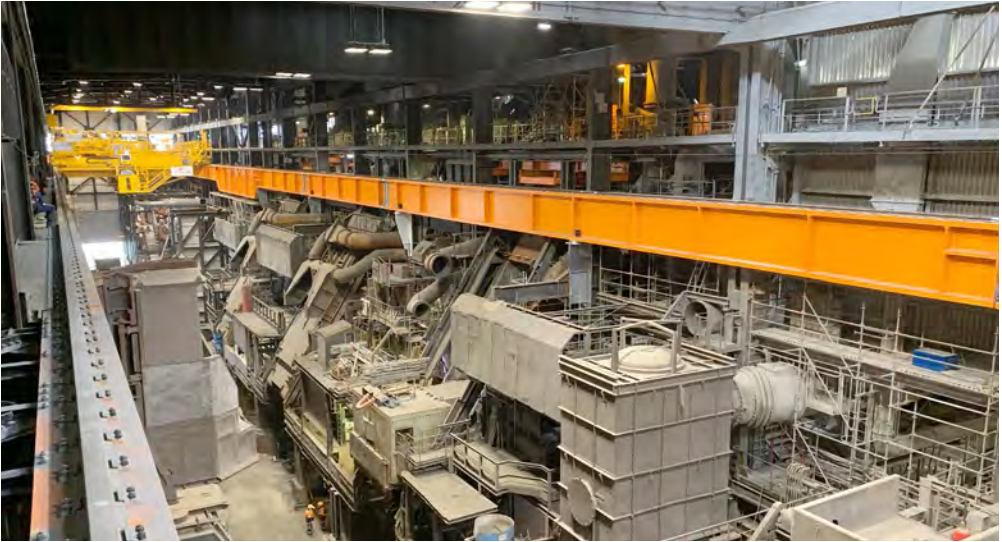
Bild 1: Übersicht Kranbahn

Die neue Kranbahn besteht aus Kranbahnträgern mit geschweißten Drei-Blech-Querschnitten und einer Bauhöhe von 1,9 bis 2,5 m, welche als statische Ein-, Zwei- bzw. Vierfeldträgersysteme mit einer Spannweite von 14 bis 25 m ausgebildet und über Konsolen auf Stahlstützen des Gebäudes gelagert sind (Bild 1). Die Auflagerkonsolen wurden entweder in die Stützen integriert oder mit einer Auskragung an die Stützen angebracht. Die Notwendigkeit der Differenzierung liegt in der Bestandskonstruktion der Stützen und den vorhandenen Platzverhältnissen begründet.

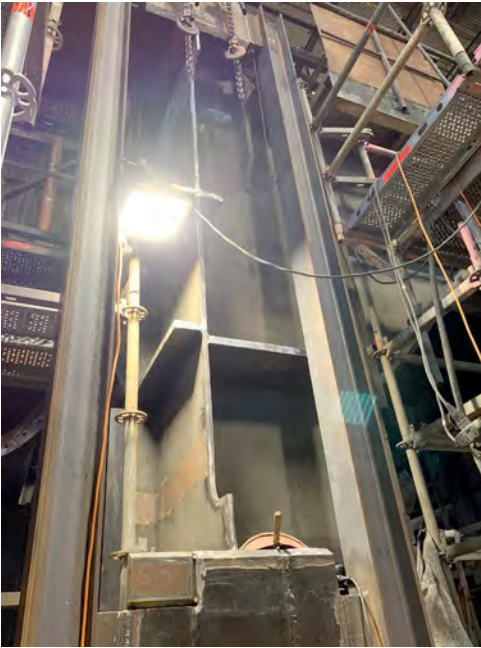
Bild 6: Sonderkonsolen – Stützenverstärkung und Aussparung für neues Einbauteil

geschlitzt und umlaufend mit diesem verschweißt. Die Steg- und die Flanschbleche der neuen Konsolen wurden gegenüber entsprechenden Bauteilen der Bestandsstütze mit einer größeren Dicke ausgeführt (60 statt 40 bzw.

90 statt 21 mm). Zur Minimierung der Kerbwirkung wurden diese in der Werkstatt in den Anschlussbereichen beidseitig mit einer Neigung $> 1 : 4$ auf die Dicke der anzuschließenden Bestandsbleche verjüngt.

Insgesamt konnten die Konsolen im Hinblick auf die Lasteinleitung in die Stützen und hinsichtlich der Kerbwirkung in ihren Details optimiert, die kritischen Kreuzstöße am Bestandsmaterial eliminiert und damit optimal die Bestandskonstruktion integriert werden. Für die Dauer des Montagezustandes der Sonderkonsolen musste der durch Aussparung geschwächte Stützenquerschnitt mittels seitlich angeschweißten Stahlprofilen temporär verstärkt werden.

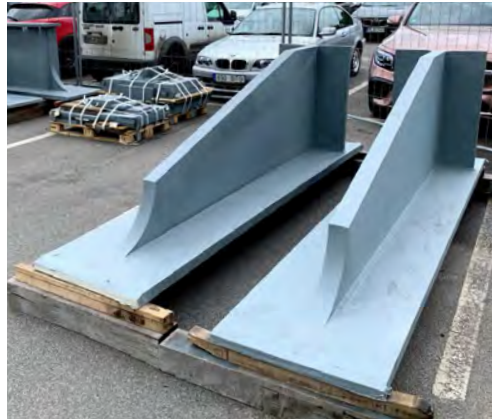
Bild 7: Vorgefertigte Einbauteile der Sonderkonsolen

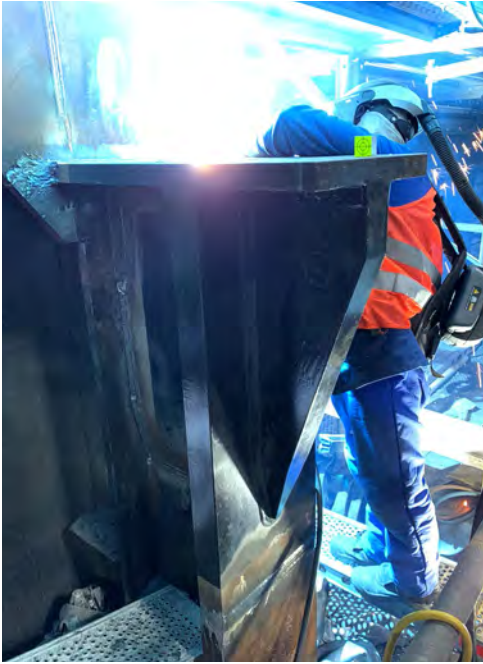
Bild 8: Montage Regelkonsole

Verstärkungsvariante der Regelkonsolen das Anschweißen neuer Steifen an den Flansch des cupierten HEM-Profs angesehen. Aus diesem Grund hat man sich bei der umgesetzten Variante dafür entschieden, die alten Bauteile der Konsolen samt Steg und Flansch der cupierten HEM-Profile unterhalb der alten Konsolen abzutrennen und diese durch neue, in der Werkstatt vorgefertigte Einbauteile der Regelkonsolen aus weniger dicken Blechen zu ersetzen (Bild 8).

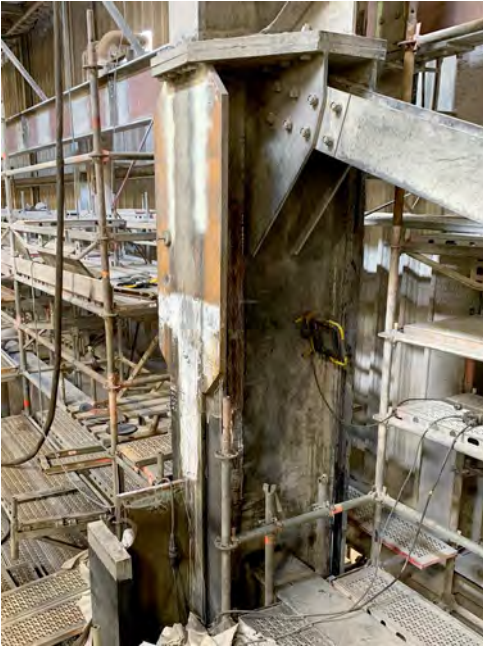
Bild 10: Regelkonsolen – Aussparung im Stützenkopf für neues Einbauteil

Der Flansch des cupierten HEM-Profiles musste unterhalb des Einbauteils durch Anschweißen einer Blechlamelle auf einer gewissen Länge verstärkt werden (Bilder 9 und 10). Das neue Konsolendetail wurde hinsichtlich des Lastflusses optimiert, indem das Stegblech durch Schlitzten des senkrecht dazu angeordneten Flansches herausgeführt wurde. Analog zum Detail der Sonderkonsolen wurde das 90 mm dicke Stegblech – dessen Dicke sich durch hohe Spannungen unterhalb der Auflagerknagge des Kranbahnträgers ergab – am unteren Schweißanschluss auf die Stegdicke des cupierten HEM-Profiles verjüngt.

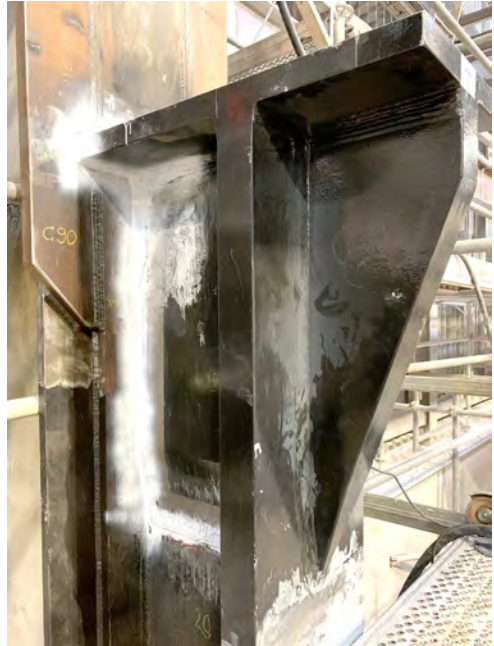
Bild 11: Regelkonsole nach Fertigstellung von Schweißarbeiten und ZFP

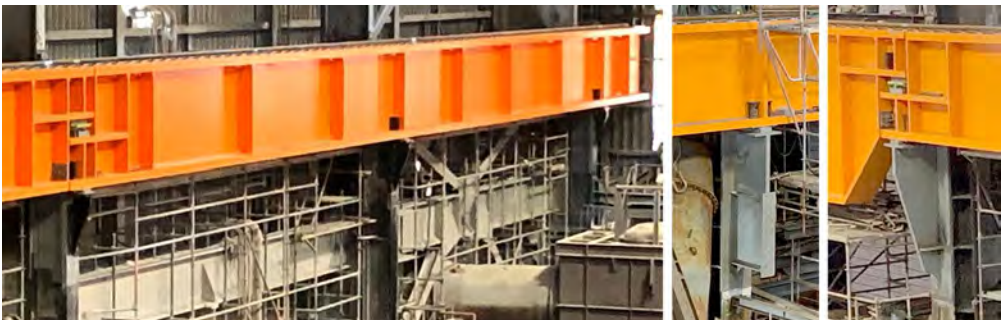
Bild 14: Konsolen nach der Montage; links: Regelkonsolen, Mitte Sonderkonsole mit und rechts ohne Kragarm

Der Austausch von Kranbahnträgern für schweren Kranbetrieb muss professionell unter Einbringung sachkundigen Personals und aller Projektbeteiligten geplant werden, um zu verhindern, dass in dem üblicherweise vorgegebenen kurzen Zeitfenster des möglichen Austauschs böse Überraschungen zu Tage treten, die zu Umplanungen, Zeitverschiebungen und damit zu spürbaren Stillstands- und Ausfallkosten führen können. Beim vorgestellten Projekt konnte der Austausch erfolgreich realisiert werden. Bild 14 vermittelt einen Eindruck vom Endzustand.

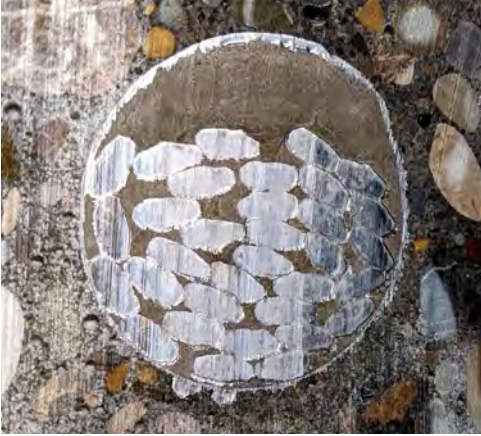
Bild 7: Schnittfläche eines mittels Kernbohrung durchtrennten Spannglieds mit minimalen Einzügen der Spanndrähte (< 1 mm)

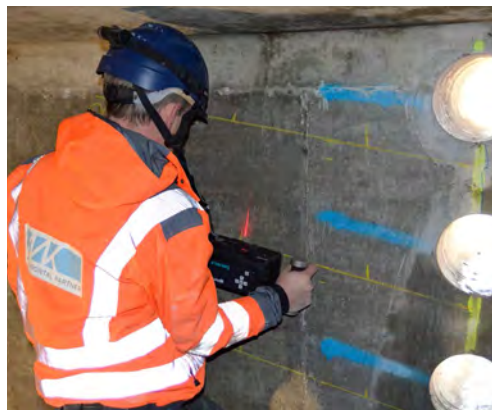
Bild 8: Durchführung der Ultraschallmessungen nach dem Durchtrennen der Spannglieder
