# Die Dachschiefervorkommen um Methau, Zettlitz und Penna im nordwestlichen Schiefermantel des sächsischen Granulitgebirges und ihre historische Nutzung

Heiner Siedel, Dresden

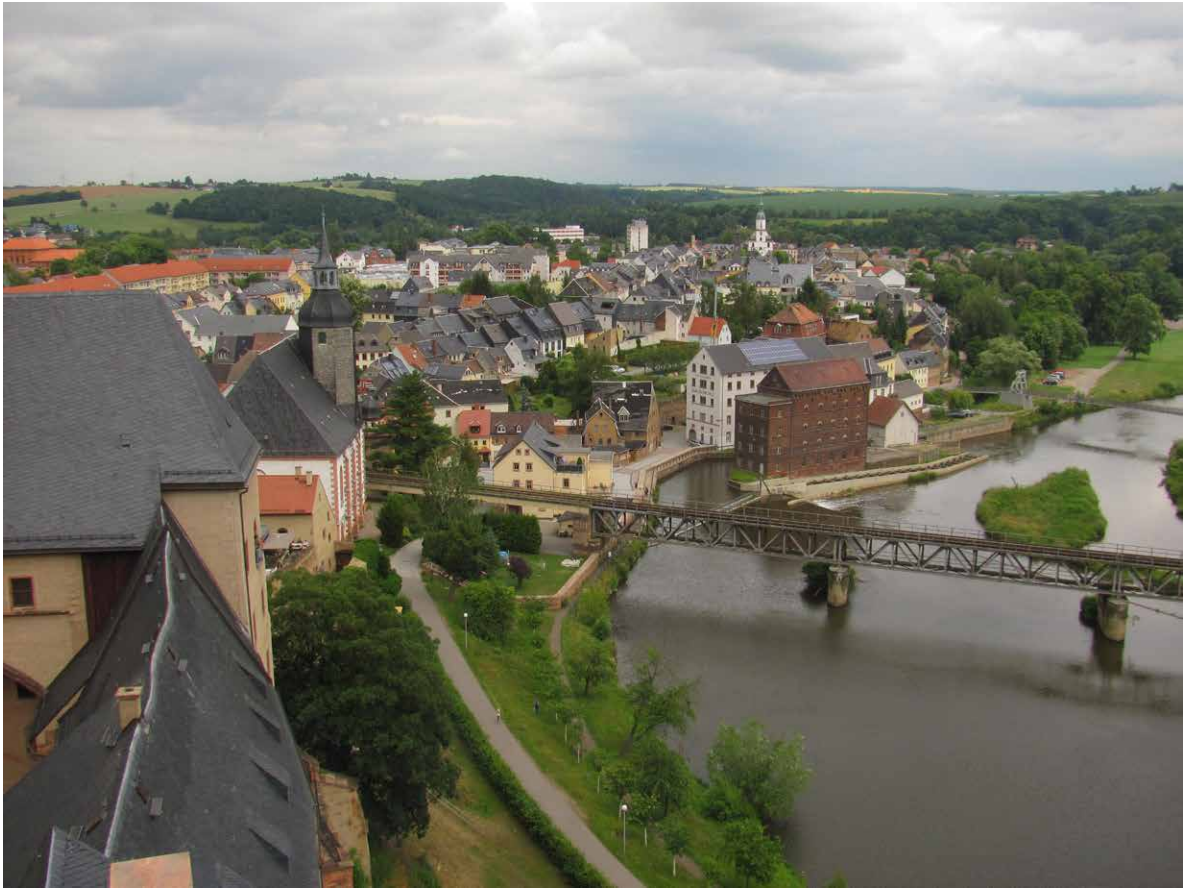
**Abb. 1** | Dachlandschaft der Stadt Rochlitz, vom Schloss aus Richtung Osten gesehen. Die Gebäude der Altstadt zwischen Petrikirche (im Vordergrund) und Kunigundenkirche zeigen noch heute überwiegend die traditionelle Schieferdeckung, teilweise auch mit Schiefer verkleidete Wände und Giebel. Das regionale Schiefermaterial ist allerdings nur noch sehr selten im Original erhalten, so z. B. in der Wandverkleidung des Petri-Kirchturms. Im nordöstlich der Stadt anschließenden Hügelland im Bildhintergrund liegen die ehemaligen Schieferbrüche nur wenige Kilometer entfernt.

ehemaligen Gewinnungsgebietes noch auf die alte Tradition der Schieferdeckung und -verkleidung, die ursprünglich sicher ausschließlich mit den einheimischen ordovizischen und silurischen Dachschiefern erfolgt ist. Das ist beispielsweise an historischen Wohnhäusern im Zentrum von Rochlitz gut sichtbar, wo vielfach statt Dachziegeln Schieferdeckungen auftreten (Abb. 1).

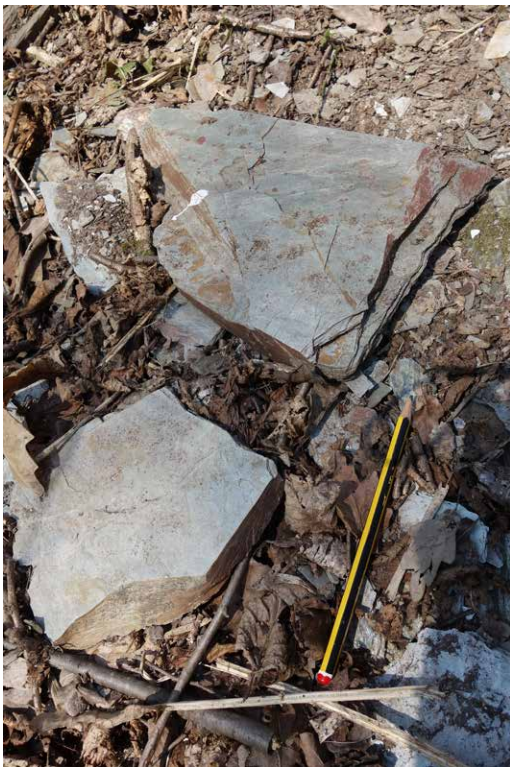
**Abb. 3** | Schiefer mit Dachschieferqualität aus einem Steinbruch westlich von Methau (1 in Abb. 7).

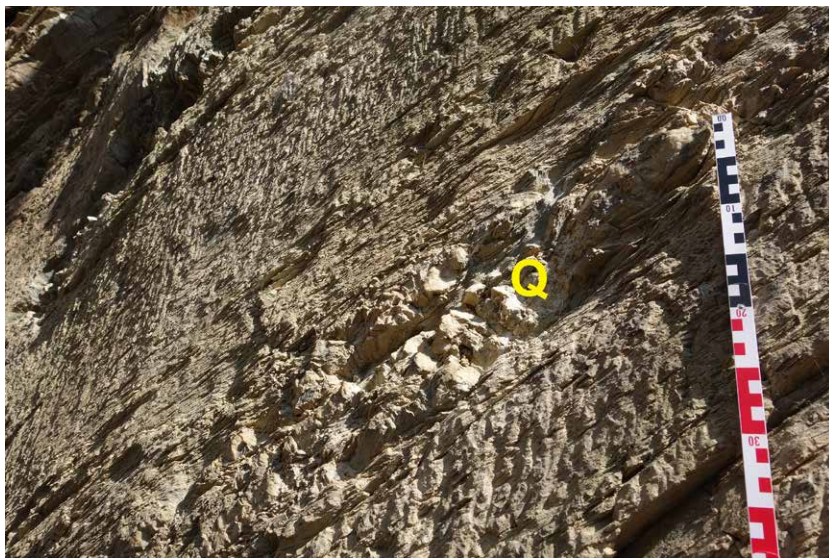
**Abb. 4** Quarzknuern (Q) in Tonschiefern, die westlich von Methau als Dachschiefer gewonnen wurden. Die Schieferungsrichtung ist im Bild von links unten nach rechts oben orientiert. Die Steinbruchwand des auflässigen Schieferbruchs zeigt nahezu senkrecht verlaufend Arbeitsspuren der Gewinnung.

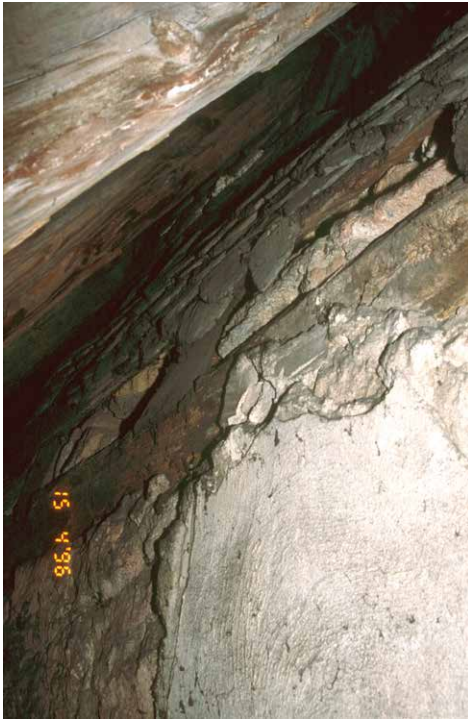
**Abb. 5** | Schloss Rochlitz, Querhaus, Dachgeschoss, Westseite: Originale gotische Schieferdeckung, zwischen ca. 1380 und 1470, vom Schleppdach des sog. „Steinernen Ganges“ (um 1470, links oben im Bild) sekundär überbaut (Foto: S. Reuther, 1996)

Dass Schieferbrüche in der Nähe schon früh Material zu größeren Bauten in der Gegend geliefert haben müssen, wird aber auch indirekt aus Beobachtungen der Bauforschung und wenigen erhaltenen baulichen Sachzeugen deutlich. So erwähnt Möller (2013: 54) die Neuformierung und Gestaltung verschiedener (dendrochronologisch datierter) Gebäudeteile im Schloss Rochlitz Ende der 1470er Jahre und fährt fort: „Dazu gehörte sicher auch die Dachdeckung mit Schieferplatten am Querhaus, Reste älterer Schieferplatten (Bauzeit Markgraf Wilhelm? [spätes 14. Jh., Anm. d. Verf.]) befinden sich noch unter dem Dach des Steinernen Ganges.“ (Abb. 5)

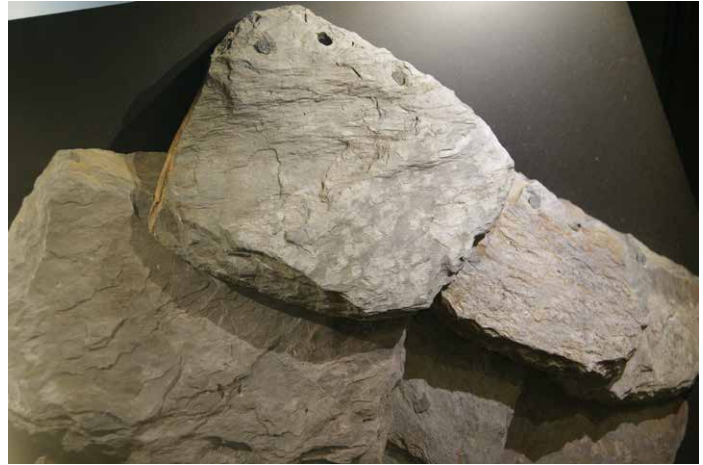
**Abb. 6**

Diese dick spaltenden, bauzeitlich nicht zu datierenden Schieferplatten wurden im Bauschutt der Burg Mildenstein (Leisnig) gefunden und sind im dortigen Museum ausgestellt.

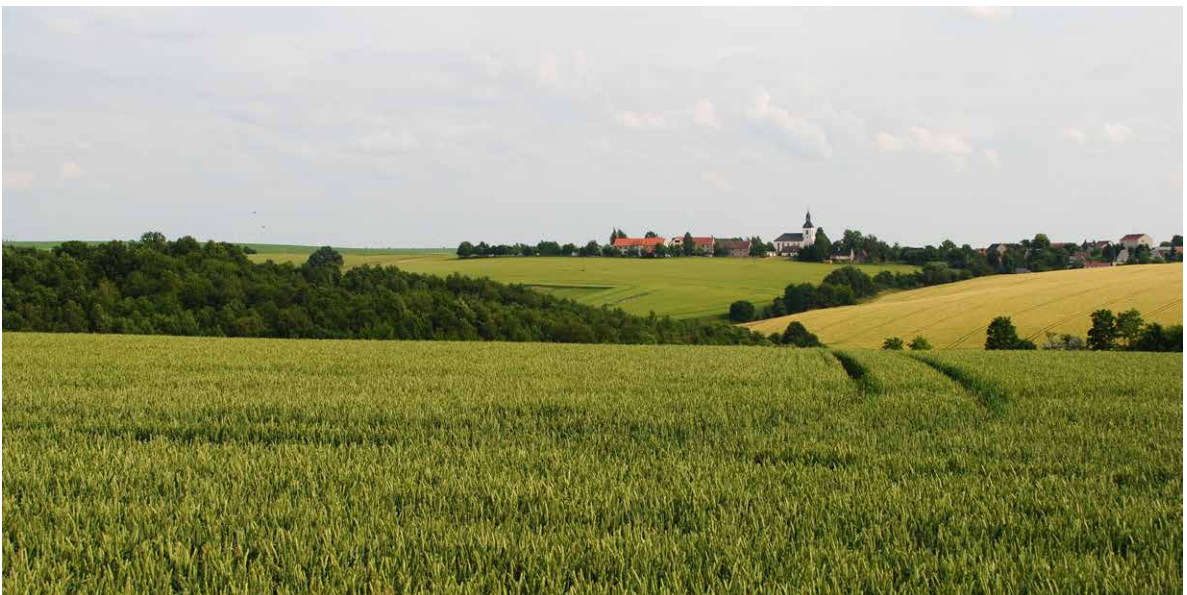
**Abb. 8** | Blick über das hügelige Land des auf den Hochflächen von quartären Sedimenten bedeckten Schiefergebietes von Rux nach Südosten über das Lochmühlenbachtal in Richtung Zettlitz (mit schiefergedeckter Kirche). Am bewaldeten Hang des Taleinschnitts liegen die alten Schieferbrüche westlich von Methau.

Während die Hochflächen des Hügellandes von jungen, quartären Lockersedimenten bedeckt sind, wurden an den steilen Hängen die alten, paläozoischen Schiefergesteine durch die Erosion eingeschnitten und teilweise freigelegt (Abb. 8). Für das Auffinden der Vorkommen bot diese natürliche Freilegung zunächst den Vorteil, dass das anstehende Gestein am Hang in Klippen sichtbar war. Eine Begutachtung und erste kleinere Abbaue waren so leicht möglich, ohne dass zuvor große Mengen Abraum auf einmal beräumt werden mussten. Schwieriger dürfte dagegen der Abtransport des Materials aus den am Steilhang angelegten Hanglehnenbrüchen gewesen sein, zumindest, bis größere Plateaus auf der Steinbruchsohle und Zuwegungen dahin geschaffen waren. Ein weiteres Problem stellte dann mit zunehmendem Vortrieb der Steinbrüche die Bewältigung des anfallenden Abraums auf dem engen, steil abfallenden Gelände dar (s. u.).

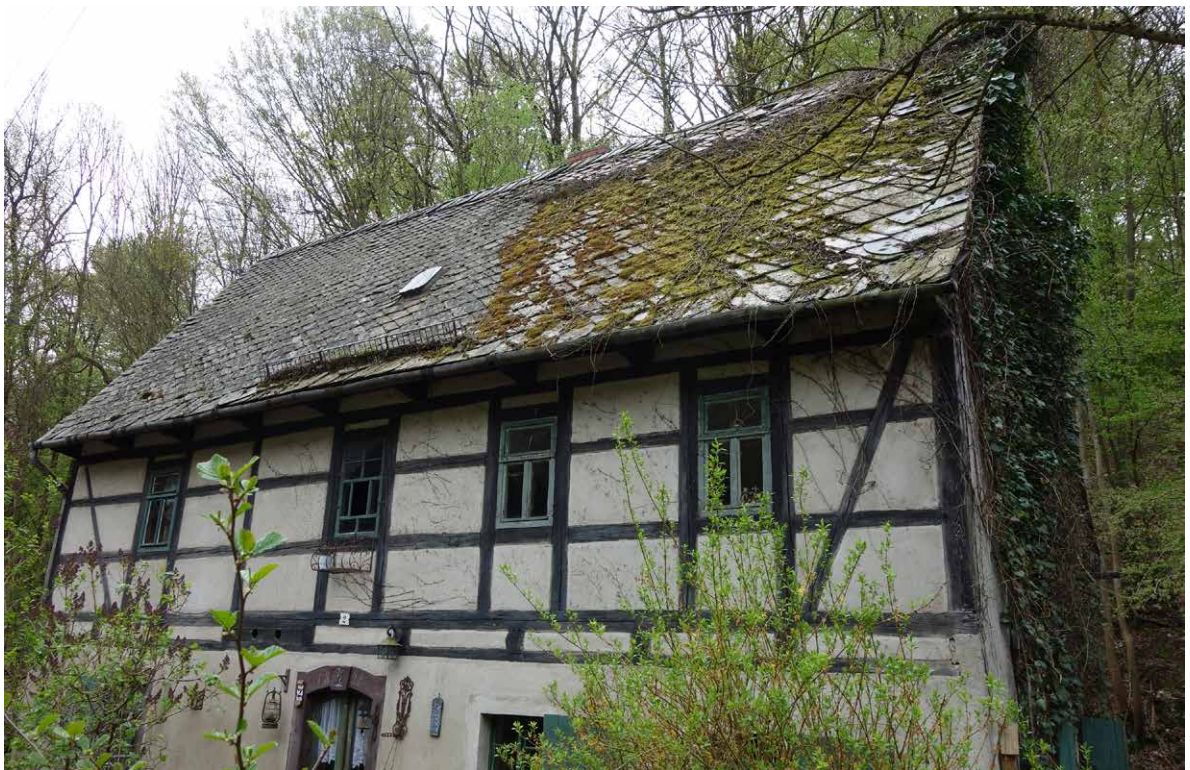
**Abb. 9** | Historisches Gebäude in Leisnig, Scheergrund 2, erbaut 1826. Die Dachhaut in altdeutscher Deckung besteht aus regionalem Dachschiefer (Zustand 2022).

schiefer nachgewiesen werden, die möglicherweise noch aus dem 19. Jahrhundert stammen (Abb. 9). Die durch senkrechte Aufhängung und Dachüberstände in der Regel weniger beanspruchten Wandverkleidungen sind widerständiger und in erhaltenen Fällen an Gebäuden des 19. Jahrhunderts vermutlich oft noch Originalbestand. Sie zeigen zugleich deutlich das Problem rostender Eisennägeln, bei deren Versagen die Schieferplatten, obwohl selbst noch intakt, herunterfallen und meist dabei zerbrechen. Gleichzeitig wird an den stark geschädigten Fassaden die Art der Befestigung gut erkennbar (Abb. 10, 11, 12).

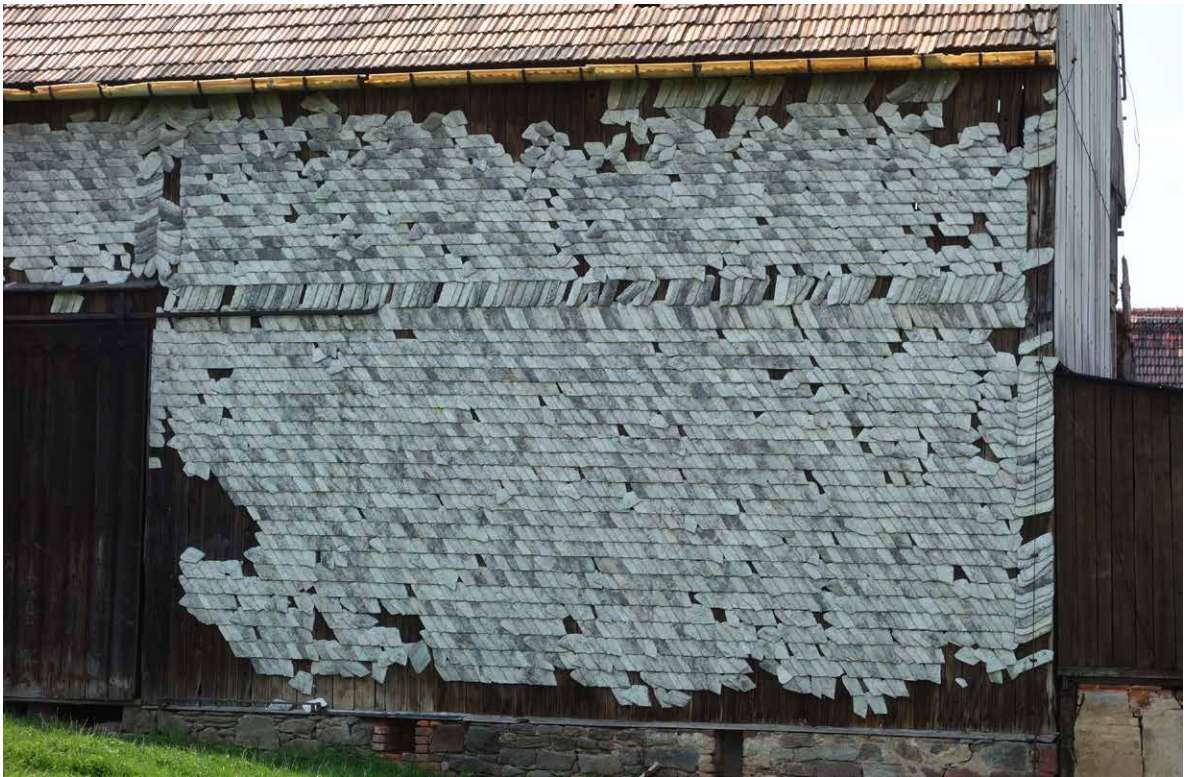
**Abb. 10**

Seitenwand einer Scheune in Rux (Am Teich 4) mit direkt auf die Holzwand genagelter, stark beschädigter Verkleidung aus lokalem Schiefer (Zustand 2022).

2022 in verschiedenen Orten noch vorgefundenen Originalbestände bereits schadhaft (Abb. 10–12) oder teilweise mit Ersatzmaterial ausgebessert (Abb. 25). Beachtlich sind dennoch die wenigen erhaltenen dekorativen Gestaltungen mit unterschiedlich geformten und gefärbten Schieferplatten (Abb. 26, 27, 28). Aber auch schlichte Wandverkleidungen (Abb. 29, 30) zeugen da und dort noch von der ehemals verbreiteten Art des ländlichen Bauens mit Schiefer, von der Heusinger (1936: 82) etwas romantisierend erzählt: „Kommt man aber erst hinein in das Dorf [Penna, Anm. d. Verf.], ist man überrascht über die vielseitige Verwendung des Schiefergesteins. Das Mauerwerk der älteren Gebäude ist im Keller und Erdgeschoss aus Schieferquadern errichtet, aus Schiefer sind die mächtigen Kellergewölbe, selbst das Fachwerk ist an den Wetterseiten mit kleinen, meist bunten Schieferplatten auf kunstvollste beschlagen. In diesen Belag pflegte der alte Handwerksmeister seine ganze Geschicklichkeit und Liebe hineinzulegen; man kann da Namenszüge und Jahreszahlen, Kränze, Rauten- und Schup-

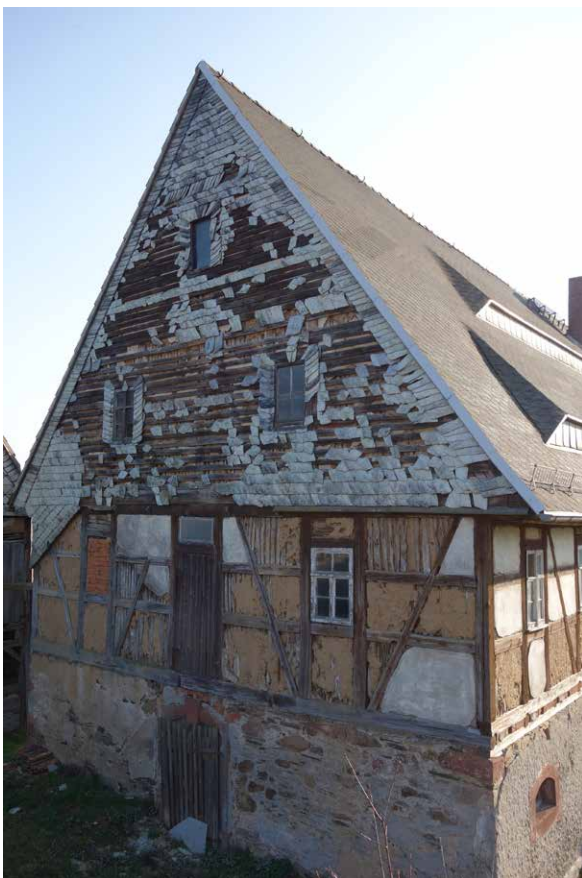
**Abb. 11** Stark beschädigte historische Schieferverkleidung an einem Giebel in Ceesewitz (Stöbniger Str. 6, Zustand 2022). An diesem Giebel ist der Aufbau der Verkleidung gut zu erkennen: Auf das Fachwerk wurden Latten genagelt, auf denen wiederum die Schieferplatten befestigt worden sind. Bemerkenswert sind auch das aus Schieferplatten gesetzte Mauerwerk im Sockelgeschoss und die Ausfachung mit teilweise senkrecht gestellten Schieferplatten im Obergeschoss.

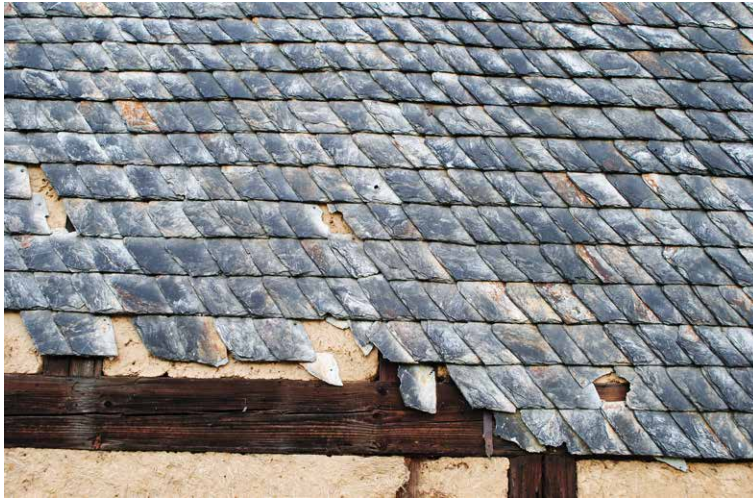
**Abb. 12** | Abb. 12 Giebel des Hauses Am Ring 17b in Penna (Zustand 2011) mit direkt auf die Lehmausfachung genagelten Schieferplatten.

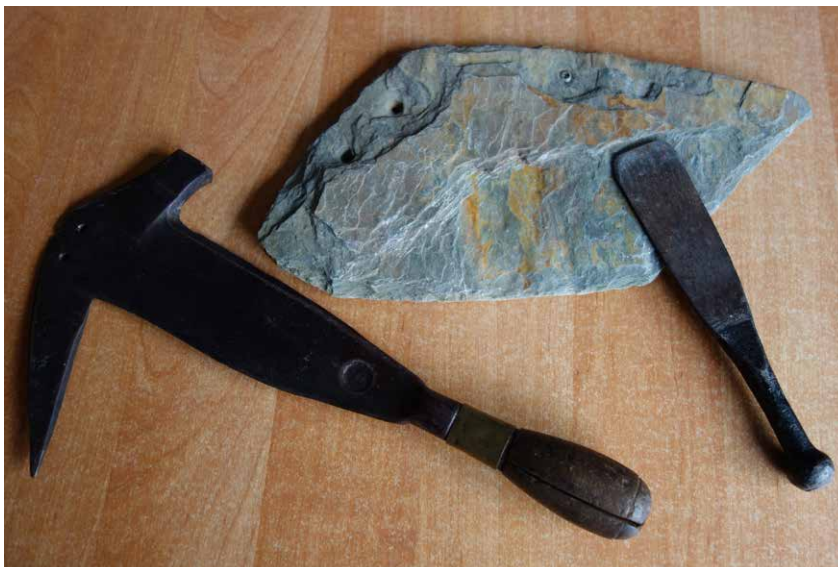
**Abb. 14** | Historisches Werkzeug des Schieferdeckers und formierter und gelochter regionaler Dachschiefer (aus dem Besitz der Firma Benedix Bedachung, Leisnig).

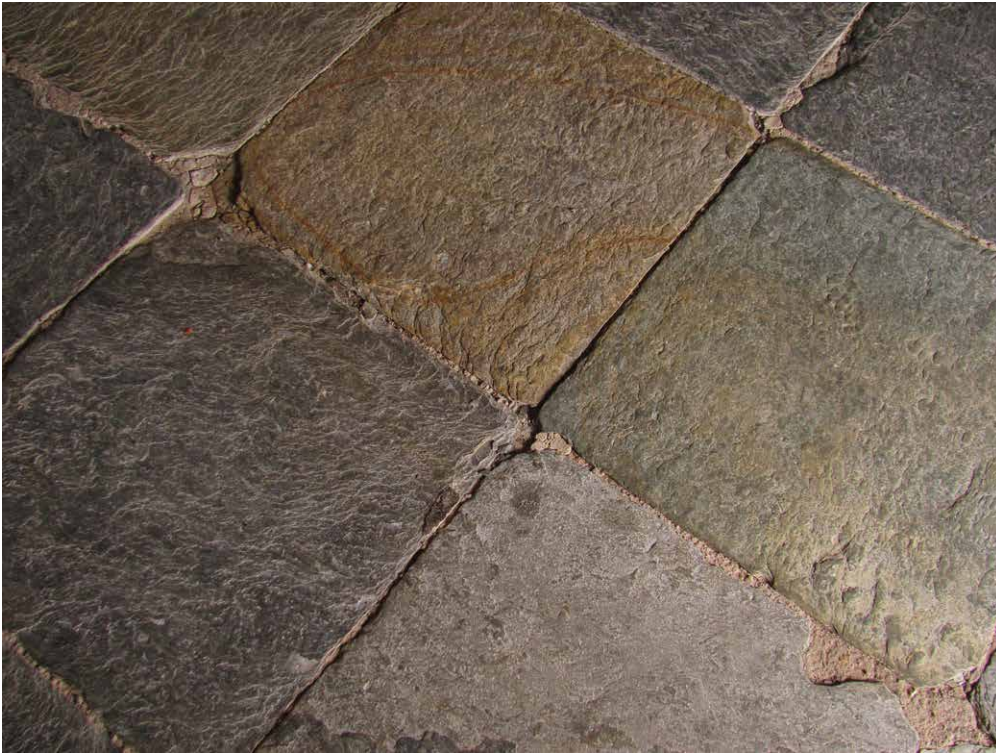
**Abb. 15** Rechtwinklig formatierte Fußbodenplatten aus paläozoischem Schiefer mit einheitlichen Kantenmaßen (1 Sächsische Elle, ca. 56,6 cm). Die Platten stammen wohl aus älteren Verlegungen und wurden in den 1960er Jahren für die Fußbodengestaltung bei Umbauten in Schloss Rochlitz (hier Durchgang ehemaliger Torturm) genutzt (frdl. Mitt. S. Reuther, LfD Sachsen).

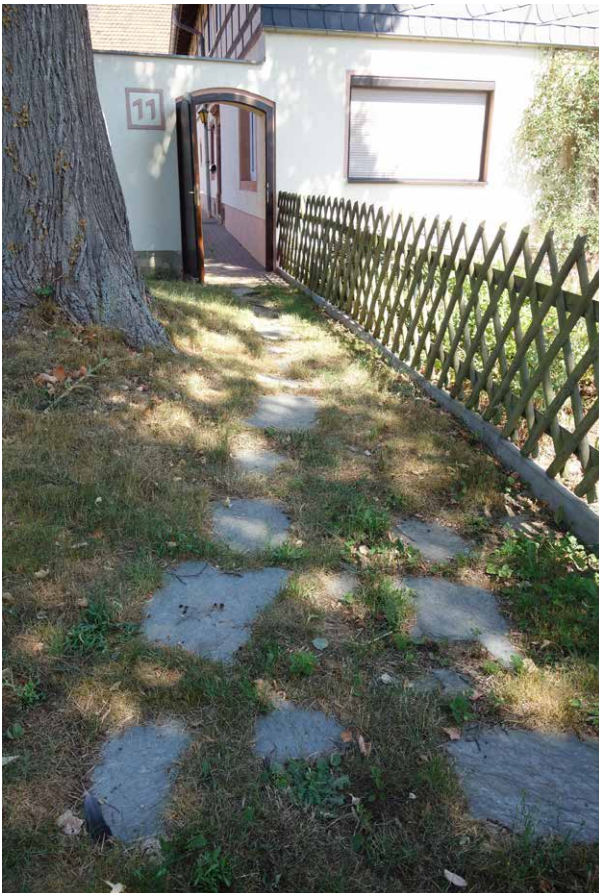
**Abb. 16** Nutzung von Schieferplatten als Wegebefestigung in Penna (Am Ring 11).

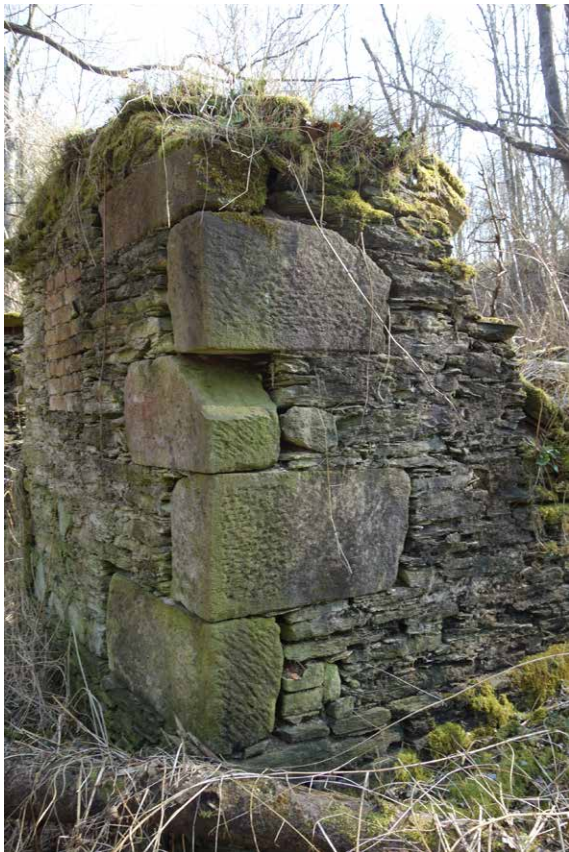
**Abb. 17** | Ruine der Lochmühle südlich von Rux (Zustand 2022). Das Mauerwerk besteht aus Schieferplatten, Werksteine für Eckquaderung und Gewände aus Rochlitzer Porphyrtuff.

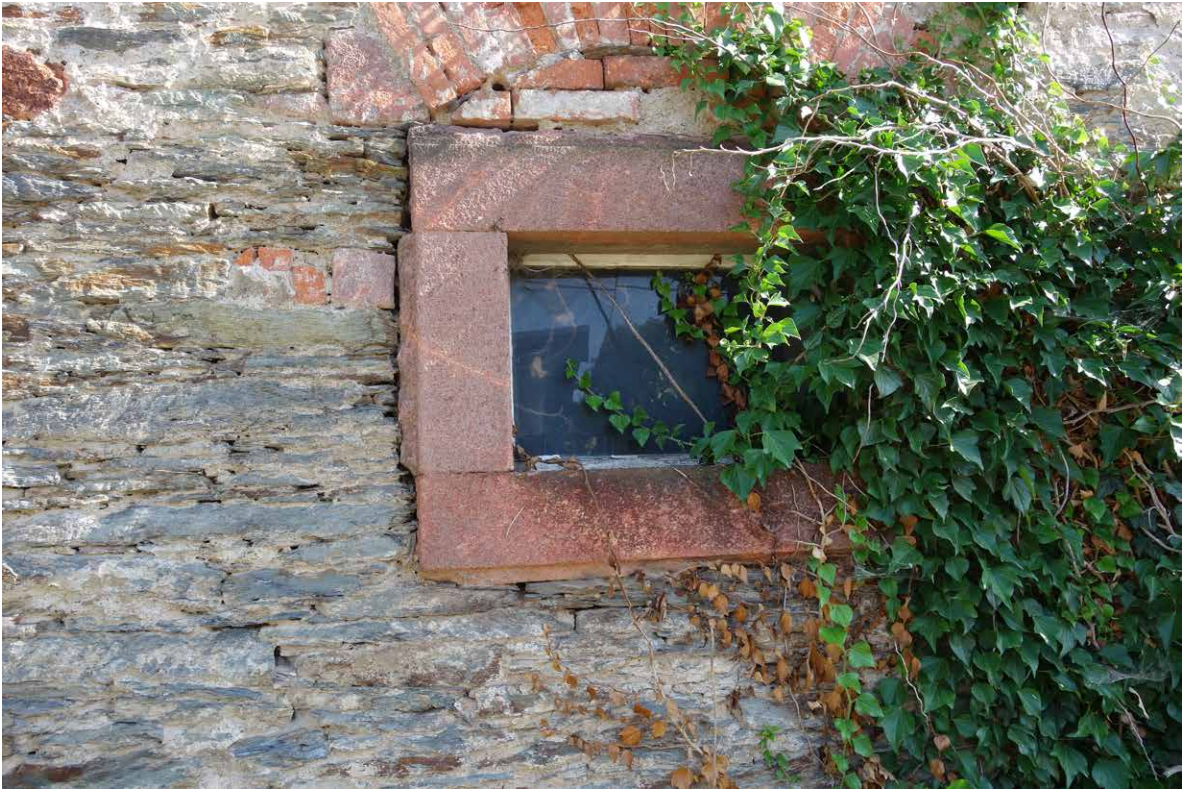
**Abb. 18** | Schieferplatten im Bruchsteinmauerwerk an einem Gebäude in Zettlitz (Arnsdorfer Str.), Zustand 2022.

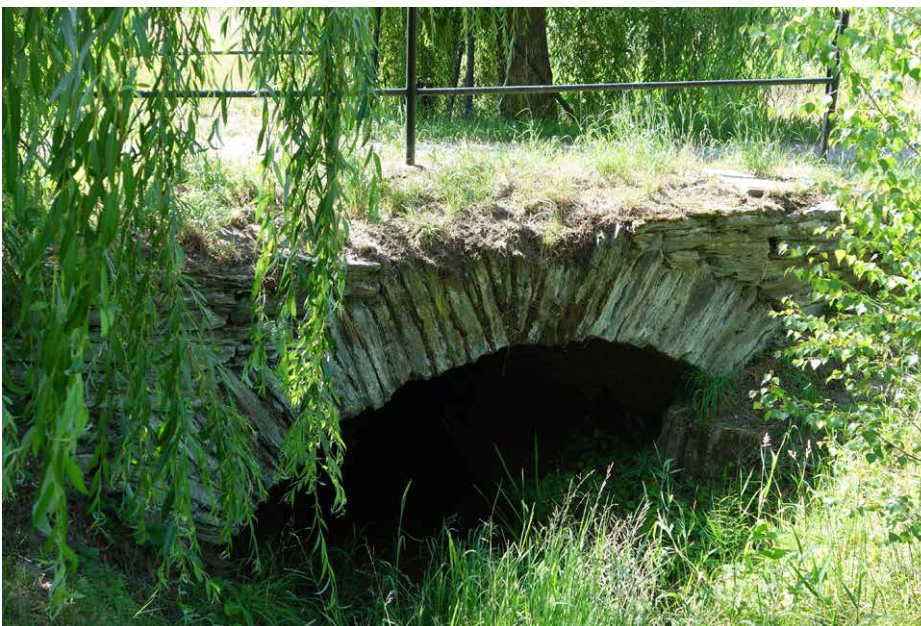
**Abb. 19** | Brücke aus Schieferplatten über den Leitebach im Ort Penna.

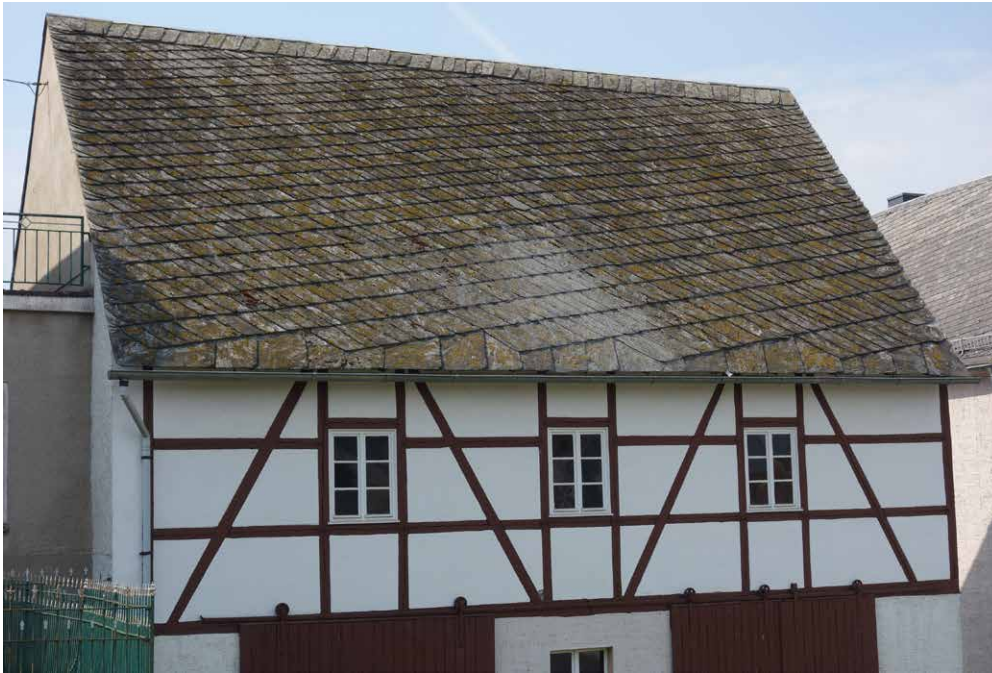
**Abb. 20** | Erhaltenes Beispiel für die altdeutsche Deckung mit lokalem Dachschiefer (Lastau, Dorfstr. 13; Zustand 2022).

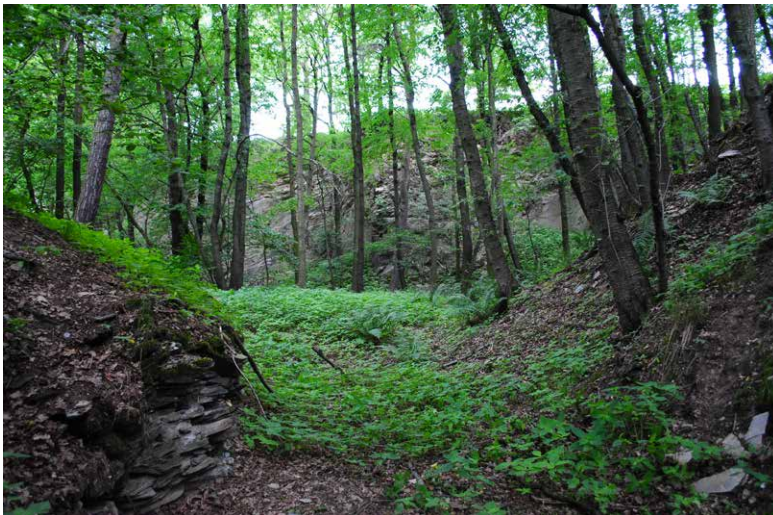
**Abb. 21** | Bewachsene Haldenablagerungen vor einem auflässigen Schieferbruch westlich von Methau. Der schmale Zugang und der rechte Rand des Steinbruchs sind von abgelagertem Abraum begrenzt

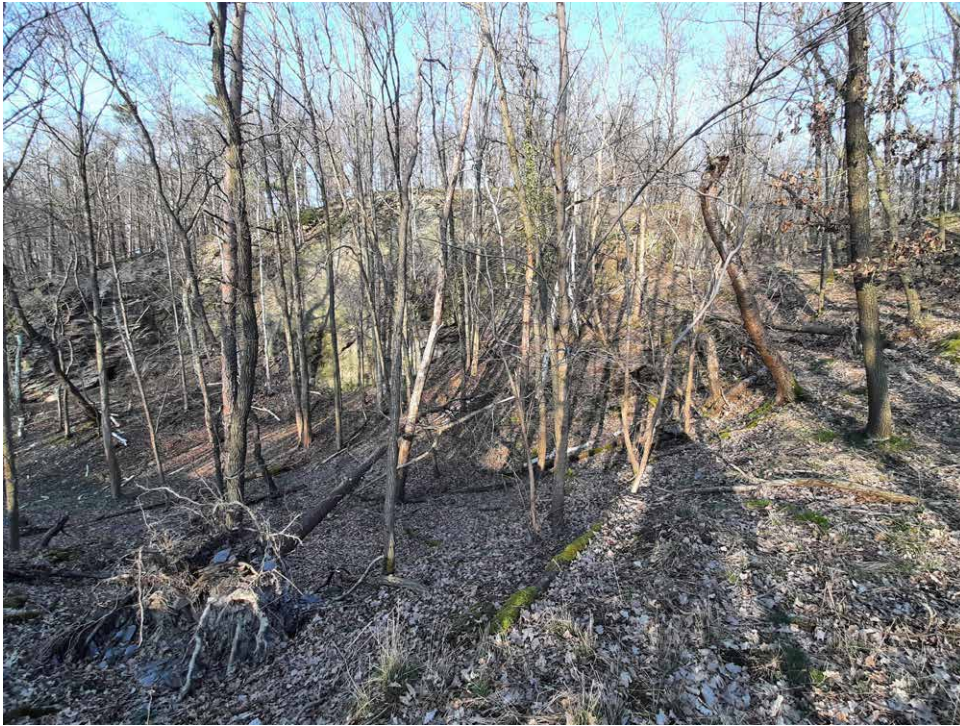
Abb. 23 | Auflässiger großer Schieferbruch südlich von Ceesewitz (Zustand 2022).

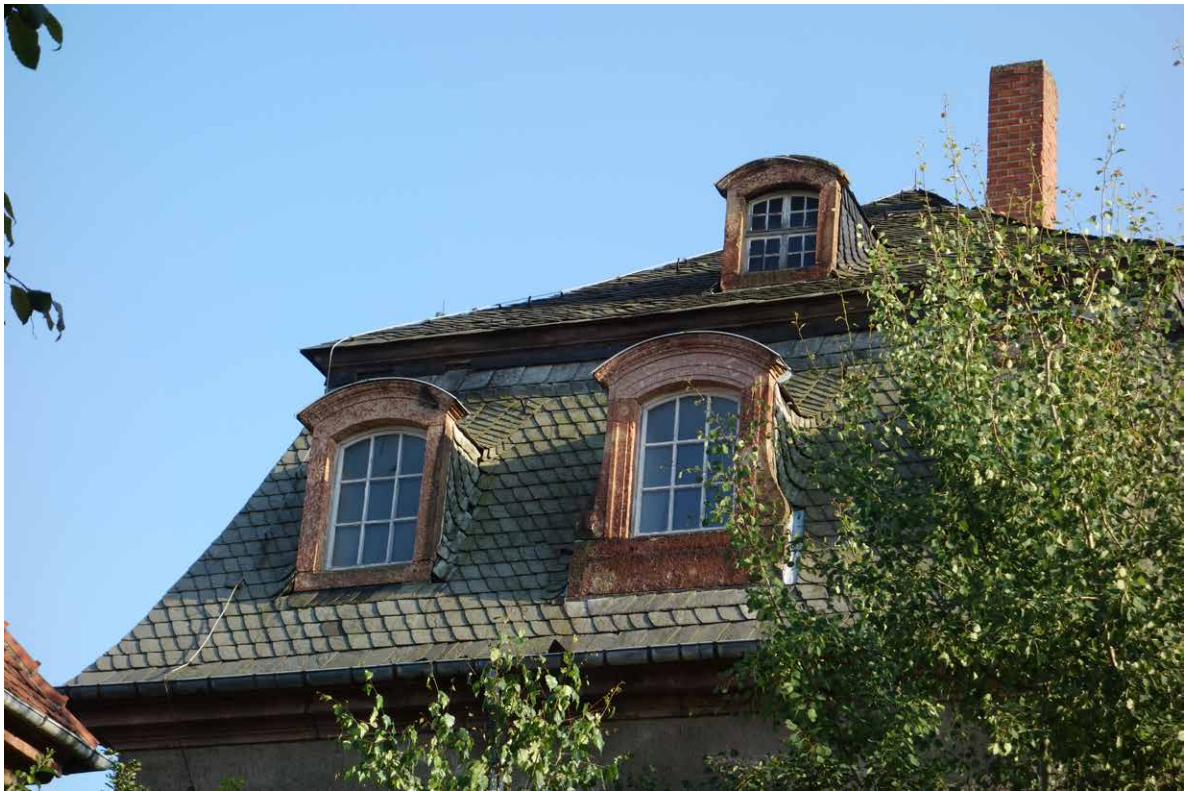
**Abb. 24** | Erhaltene historische Dachdeckung des Schlößchens Neusorge, nach Heusinger (1936) eine der letzten Verwendungen von Methauer Schiefer (Zustand 2022).

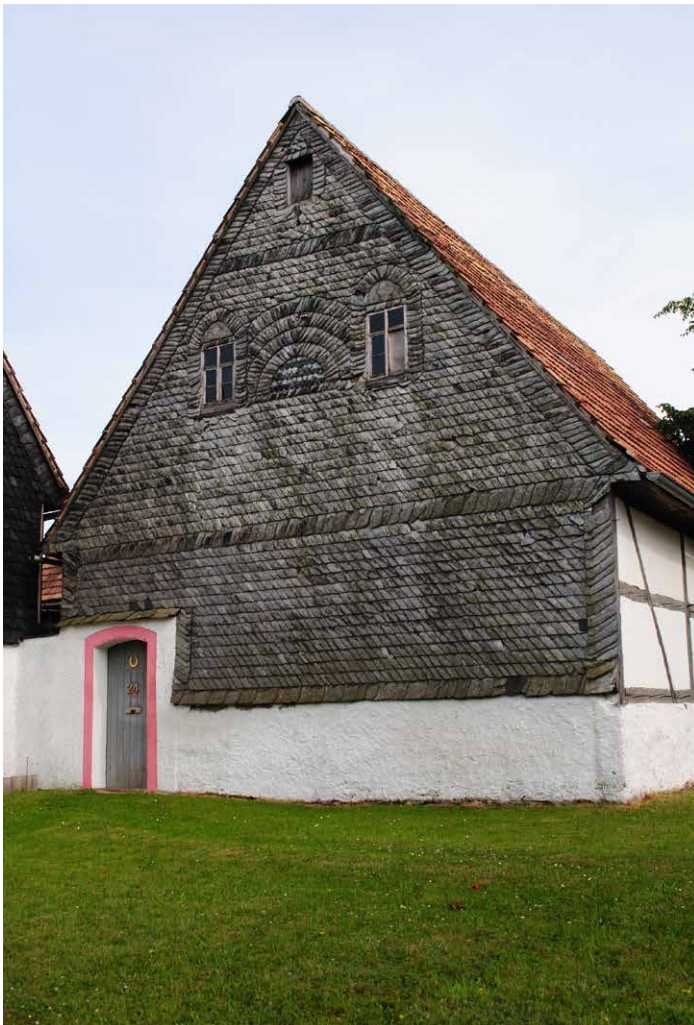
**Abb. 26** | Giebelgestaltung an einem Gebäude des Vorseithofs in Aitzendorf, Obere Dorfstr. 24 an der Bundesstraße B 175 mit lokalem Dachschiefer (Zustand 2022).

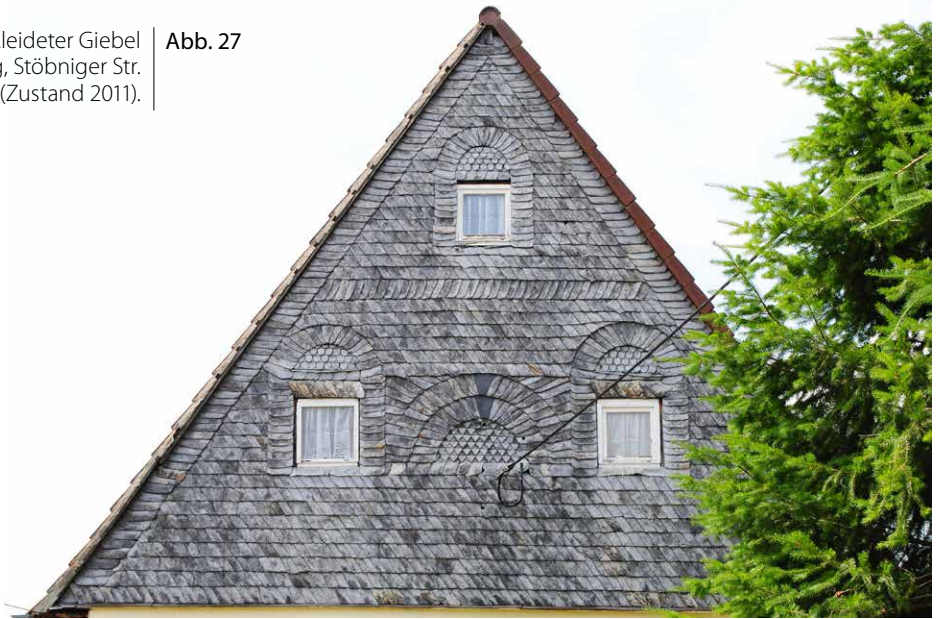
Abb. 27

Mit lokalem Schiefer verkleideter Giebel  
an einem Haus in Stöbnig, Stöbniger Str.  
(Zustand 2011).

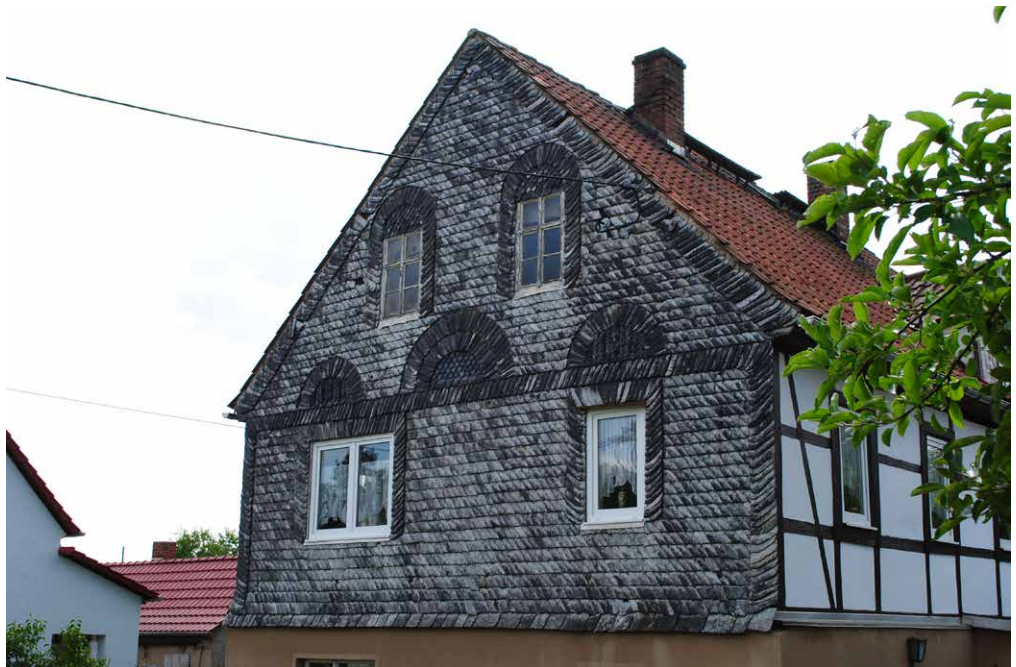
Abb. 28 | Mit lokalem Schiefer gestalteter Giebel in Penna, Am Ring 18 (Zustand 2022).

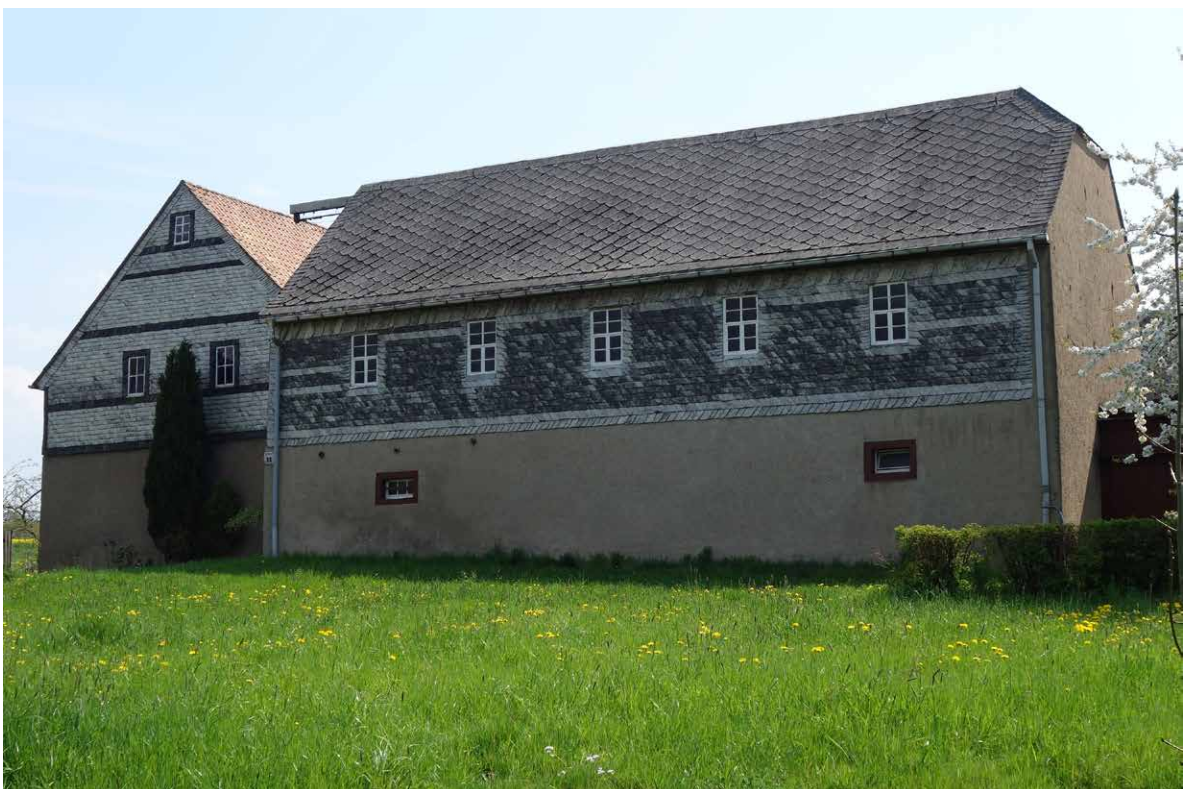
**Abb. 30**

Vierseithof in Crossen (Niedercrossen 38) mit teilweise in originalem lokalem Material erhaltener Schieferverkleidung (Zustand 2022).
